砲身の焼蝕に就て

ON THE EROSION IN THE BORE OF GUN-BARRELS

Sigeyuki Koyabu

SYNOPSIS:— The principal causes of erosion in the gun-barrel bore are cracks and the deterioration caused by the action of the gun-powder gas, as well as abrasion due to projectiles passing through. The author investigated microscopically and by X-rays the cracks and the characteristic layer on the eroded surface of the bore. It was ascertained that the characteristic layer has a structure which has become martensitic due to the heating effect of the gun-powder gas. At the instant of discharge, the barrel expands and contracts, and also the hard layer itself does so due to the heating effect of the gun-powder gas, so that innumerable number of cracks occurs on that layer by repetition of such actions. The gun-powder gas penetrates through these cracks and accelerates the erosion. Thus it was concluded that the action of the gun-powder gas is the fatal cause of the deformation of the bore by erosion.

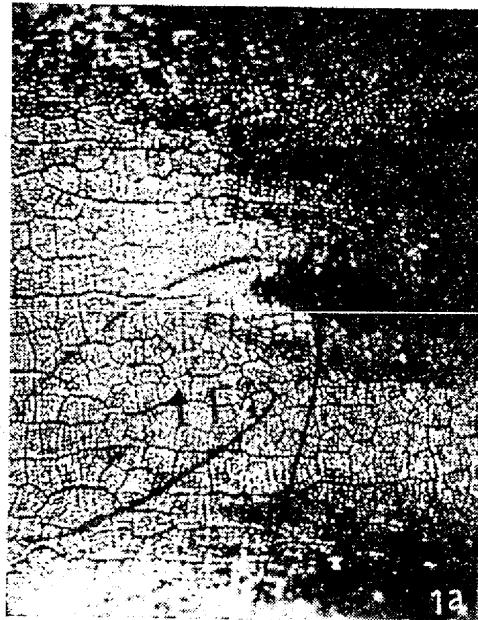
寫真第1a 表面×5

寫眞第 1 a は焼蝕面の表面の状況を示す ×5

大なる龜裂は第 1 a で見らるる龜甲状の龜裂に相當し、白色の部の小龜裂は第 1 a の龜甲内の多數の小龜裂に相當する。

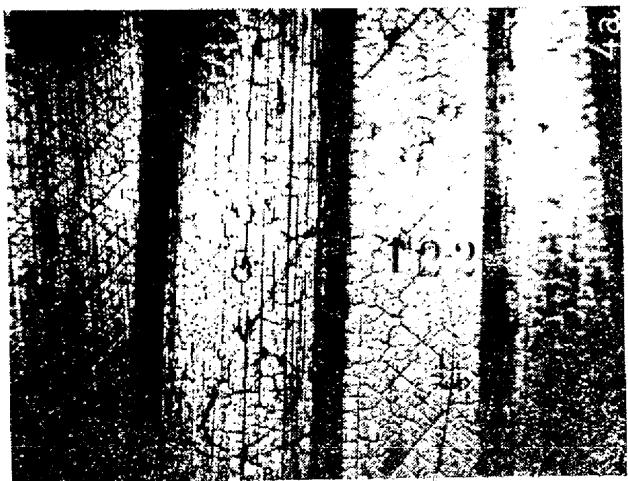
寫真第 3 a 表面 $\times 5$

第3aは始線部から160mm位の所の焼蝕面の状況

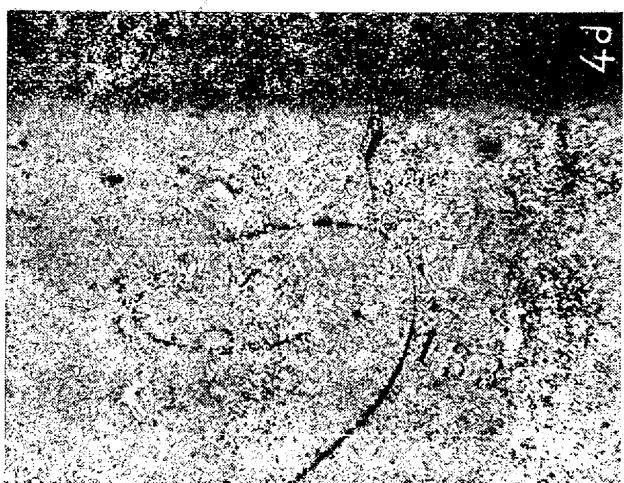
写真第 4 d

第4dは同部横断面で隔壁部即ち凸部

第4cも第4dも白色層を認めず、亀裂も少い。

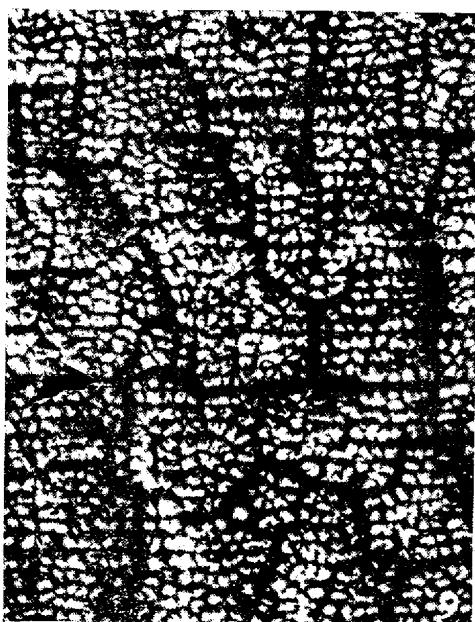
写真第 9 薬室部表面 $\times 10$

第 9 及第 10 は夫々薬室部及施綫部の表面の状況を示す。

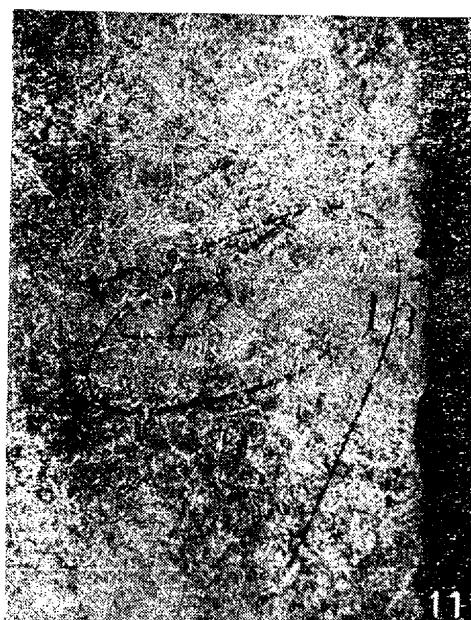
写真第 11 薬室部縦断面 $\times 100$

第 11 は薬室部で非焼蝕部の縦断面($\times 100$)である。フェライトの分離が稍々認められるも大體均一のソルバイト組織を呈す。

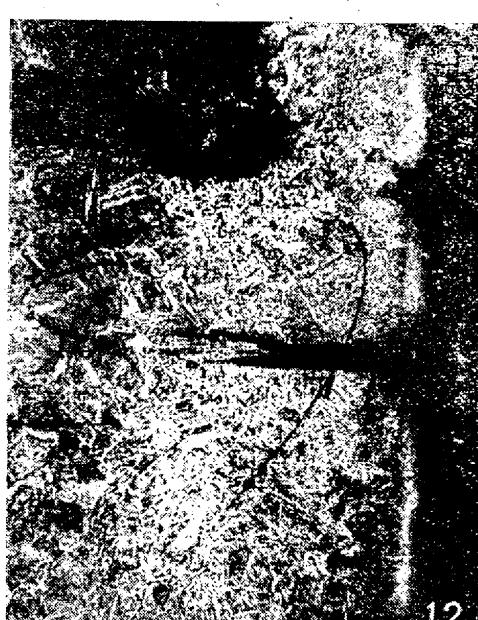
写真第 12 横断面 $\times 100$

第 12 は第 11 に隣接した焼蝕部の横断面($\times 100$)である。

37 mm 砲の第 1 と同様白色層があつて大小の龜裂が内部に垂直に侵入して居る。又多少表面より内部に向つて熱

影響が認められる。

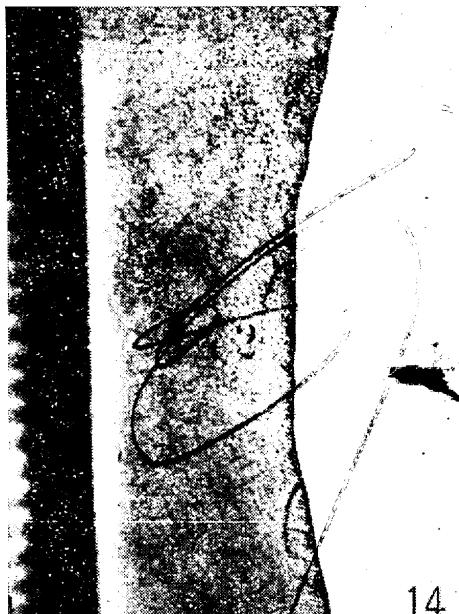
寫眞第 14 横断面 ×3.5

第 14 は薬室部から約 170 mm の所の横断面($\times 3.5$)で →の方向より見たものである。

研磨の儘で各隔壁は僅かに其の跡を残して居る、而して各隔壁の所に一定方向に彎曲した龜裂が生じて居る。

又前にも述べたる如く、砲身の焼蝕は口徑の大なる程又初速の大なるものに於て益々著しい事實より推測しても、其の主要なる致命的原因は火薬ガスの噴出作用に依るものである、尤も弾丸銅帶の摩擦作用も或る時期には之に參與するであらうが、銅が腔面に附着して居る状況より觀て之に依る磨耗は僅少の様である、尚隔牆が中途で一部分缺損する場合があるが、之は隔牆基部に沿ふて生じた龜裂がノツチの作用を爲し、弾丸銅帶の隔牆側面に働く壓力に依る機械的作用に因るることは明かである（寫真第13及第14参照）

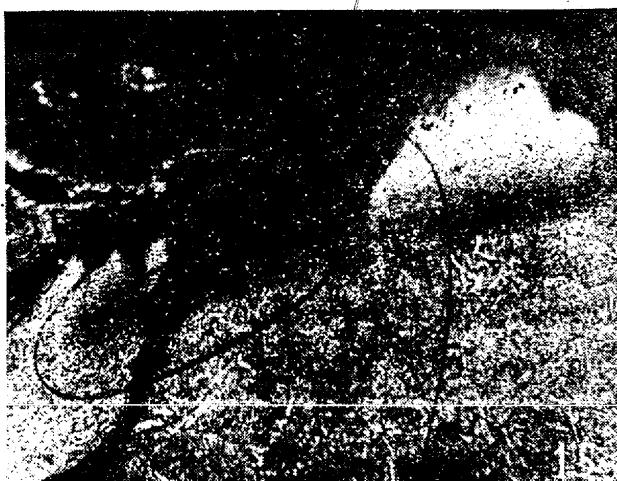
寫眞第 15 縦断面 ×300

第 15 は同部の龜裂の附近の横断面 $\times 300$
白色層を認める、龜裂の部分には銅帶の銅が熔接して居る、

又白層の表面に鋼が附着して居る。

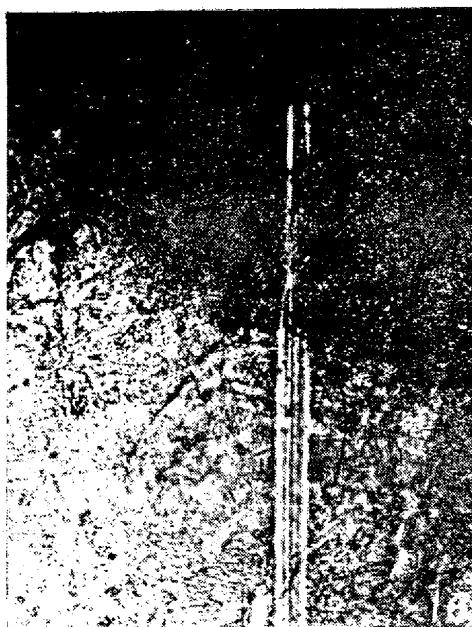
写真第 16 横断面 ×500

白色層の発生状態に就ては前記の通り薬室前方より始綫部の燃蝕の最も烈しい所が最も厚く先方に行くに従ひ漸次薄くなつて居る。而して施綫部に於ては綫底が厚く隔壁部は薄く其の最厚い部分で約 6/100 mm である。

此の白色層は極めて硬く且脆く手力を以て剝離することも出来る位である。而して強く腐蝕した顯微鏡組織は淡褐色を呈し極めて緻密である。

其の組織は寫眞第 16 に示す通であつて、之を 550°C 1.5 h 真空加熱したるに大體地質と同様な組織となつた。

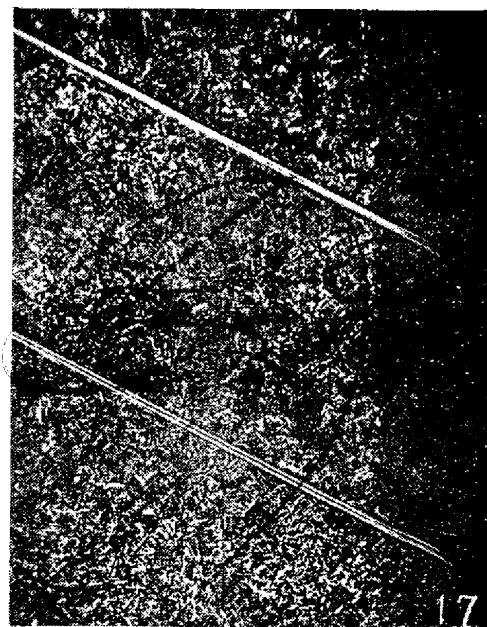
写真第 17 第 16 を 550°C 1.5 h 加熱 ×200

く高いことが明瞭である、又 550°C に加熱すれば硬度は低下し、大體の地質と同程度となる(寫眞第 16, 第 17, 第 19 参照)
