#### (15) ラジオアイソトープ利用による 高炉煉瓦積侵食測定について

日本钢管川崎製鉄所

Measurement on Corrosion of the Blast Furnace Lining by the Radioactive Isotope.

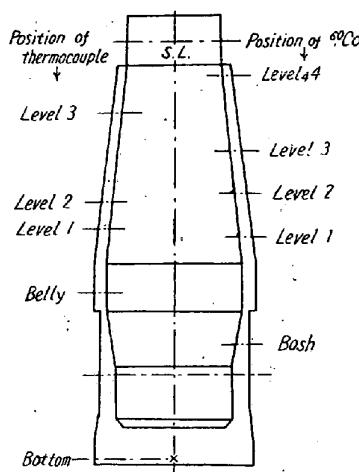
Fig. 1. Positions of  $^{60}\text{Co}$  and thermocouples in the brickwork.

埋設位置は Fig. 1 のごとく深度、高さ、方向の 3 条件をみたすため、シャフト部 20 カ所と朝顔 1 カ所に埋設した。各部の線源は測定可能な範囲で最小にし、位置は冷却函の中間でもつとも侵食のはげしい所とした。位置および深さは Table 2 のごとくである。

$C_1=75\text{ mm}$ ,  $C_2=150\text{ mm}$ ,  $C_3=190\text{ mm}$ ,  $C_4=325\text{ mm}$ ,  $C_5=300\text{ mm}$  である。

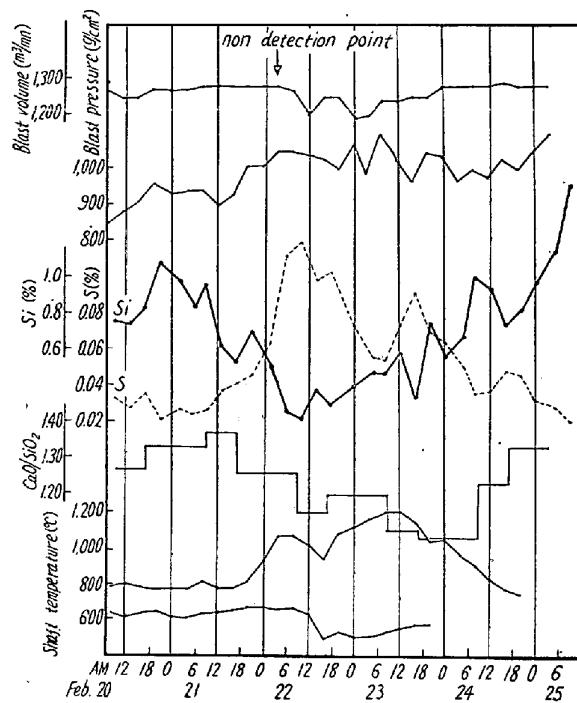
Fig. 2. Operation data of a blast furnace in the case C.

$^{60}\text{Co}$  脱落時と、他の要因との関係を調べると、C, E, F は同一傾向を示し、A, D とはことなつてている。よつてここでは代表的例として Fig. 2 に C, Fig. 3 に D の場合を示すと前者では  $^{60}\text{Co}$  脱落前いずれもシヤフト温度は上昇し<sup>2)</sup>、Si は急激に低下しているが、後者

ではこれらの関係はあきらかでない。このことは煉瓦の侵食が通常の状態進行する以外に、なんらかの理由で炉内ガス分布が急に外部操業に移行した場合、侵食が急進するものと考えられる。
