# メルツベーレンス型 200t 平炉の築造と操業について\*

高椋正雄\*\*・津田信二\*\*・玉本 茂\*\*

## On the Construction and Operation of a Maerz-Boelens

### 200t Open Hearth Furnace.

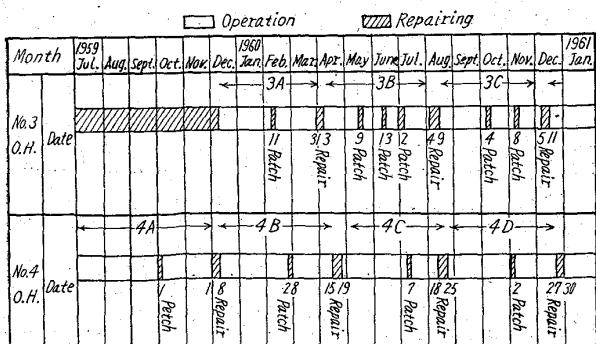
Fig. 2. Period of operating and repairing for 200t-O. H. furnace.

3号平炉、4号平炉第1代の操業経過概況を Fig. 2 にしめした。4号平炉は 1959 年 7 月稼働開始して以来 12 月と 4 月にそれぞれ中修理を行い天井 3 代使用した。この間天井 1 代中におのの前裏壁更新の応急修理を、1 回ずつ行なつてある。また 3 号平炉は 1959 年 12 月より稼働開始後、天井 3 代使用しこの間それぞれ前裏壁応急修理を行なつた。結局、天井 1 代に対して前裏壁 2 ~ 3 代の割合である。

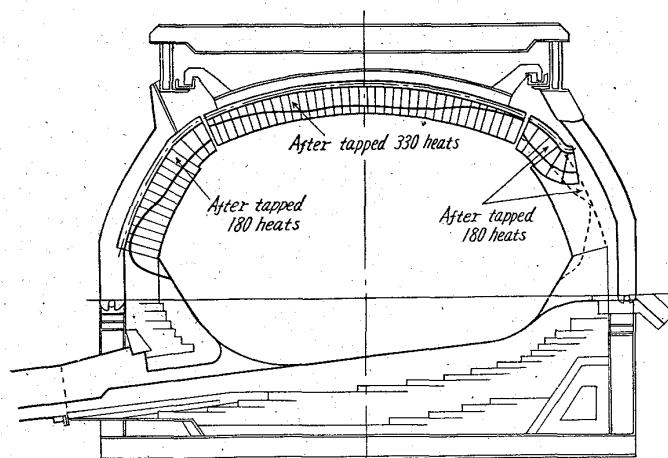
Fig. 4. Furnace wear of the upper part.

構造の特徴と相まつて従来とはかなり異なつた熔損状況が見られた。上部炉体天井、前裏壁の損耗の一例をFig. 4にしめした。すなわち天井は従来に比して極めてよく保ち、熔損は前裏際以外は極めて少ない。一方裏壁はかなり熔損が大きく、特にsill lineのやや上が最もはなはだしい。裏前壁とも上部は比較的熔損が少ない。以上の状況から天井は従来よりはるかに寿命が永く裏前壁はやや短い。おおむね天井一代と裏前壁二代がバランスするので、途中で1回裏前壁の大部分を取り替えれば、従来より炉の寿命は永く、稼働率の向上には有利である。uptake関係はその面積の少さいことから相当大きい損傷を予期したが、その割合に極端な熔損は見られない。

その第一は天井は極めて強いが、裏前壁およびドアーアーチが比較的弱い。現状では 2:1 の比率でほぼバランスしているが、酸素使用の増加につれて前裏壁の熔損がさらに激しくなりつつあり、この部分の強化が必要である。

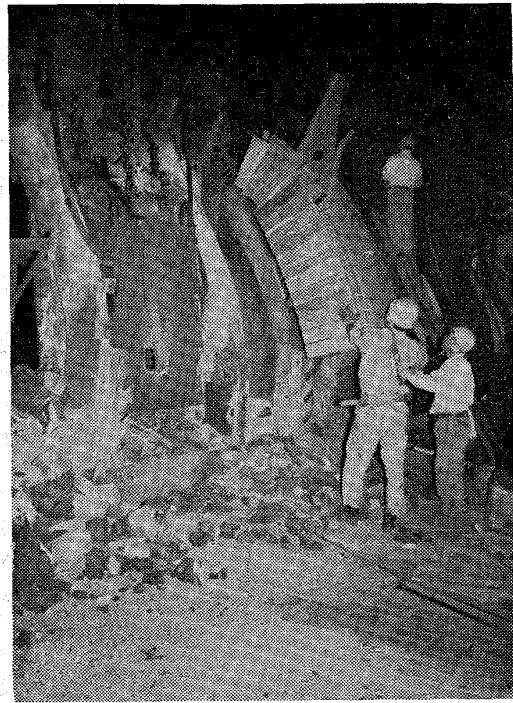
Photo. 3. The front wall under repair using a crane.

段取りの工夫によりさらに大巾な短縮は可能である。しかも各セグメントで数多くの部分に分割されているので、必要最少限の範囲の修理可能でまったく無駄がない。すなわち修理時間の短縮による稼働率の向上と、煉瓦原単位の低下が実現され、本構造の採用は成功であつたと考えられる。前壁裏壁の取替状況を Photo. 3 および Photo. 4 にしめした。

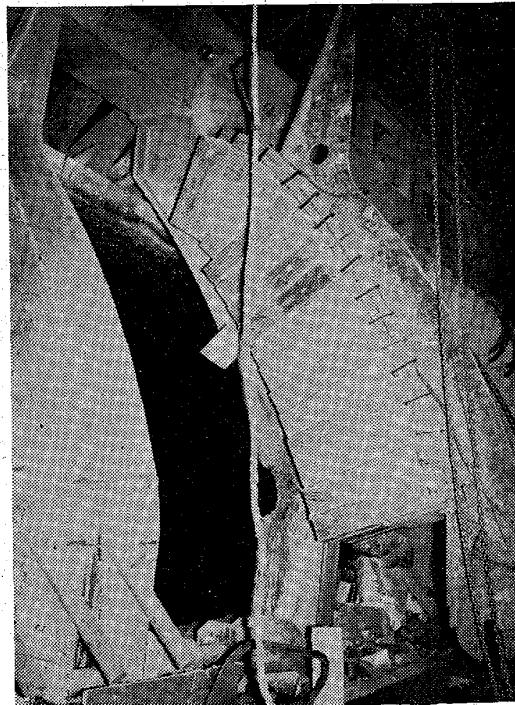
Photo. 4. The back wall under repair using a crane.

つぎに前裏壁の修理は取替方式により、かなり容易になつたが、さらにもつと短時間でやれるよう工夫する必要がある。前壁は起重機の使用可能で容易だが、ドアーアーチの取外し、取付がやや複雑で時間を要する。また裏壁は起重機が使えず、ホイストで行なつてはいるが非能

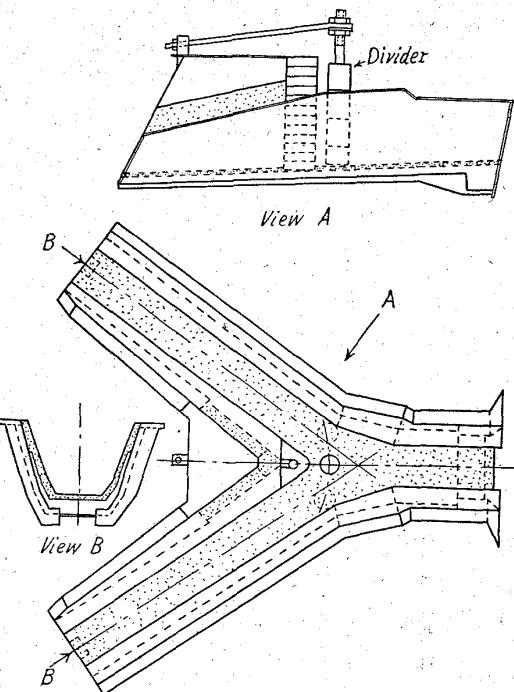
Fig. 6. Bifurcated spout.

二股樋の採用は初めての経験であつた。特に大型平炉にて 100 t 取鍋 2 基に受鋼することは、本平炉操業の成否を決するものであつた。したがつてあらかじめ十分に検討を重ねたが実際操業に際して 2 ~ 3 の問題点が発生した。かくして操業開始後よりただちに実際操作上の問題解決に努め、都合 3 回にわたり<sup>2)</sup> 出鋼樋の改造の結果現在ではほとんど満足すべき構造のものとすることができた。この要点はつきのごとし。

この樋の傾斜角度、分岐角度、ディバイダーの操作の簡単化の面にいろいろの改善を加えた。現在使用中の二股樋の構造を Fig. 6 にしめした。

- (1) 両鍋に湯量を均等に分配すること。
- (2) このためにディバイダーの形状、樋の形状を変更した。
- (3) 樋用クレーンの関係で樋重量を軽減することに努めた。
- (4) 樋の補修材料を節約することに努めた。
- (5) 出鋼流の溢流を防止することに努めた。
