### (31) 高炉付着物の生成機構とその防止対策について

神戸製鋼所, 中央研究所

国井和扶・前川昌大・○稲葉晋一  
On the Mechanism of Scaffold Formation in  
Blast Furnace and its Prevention

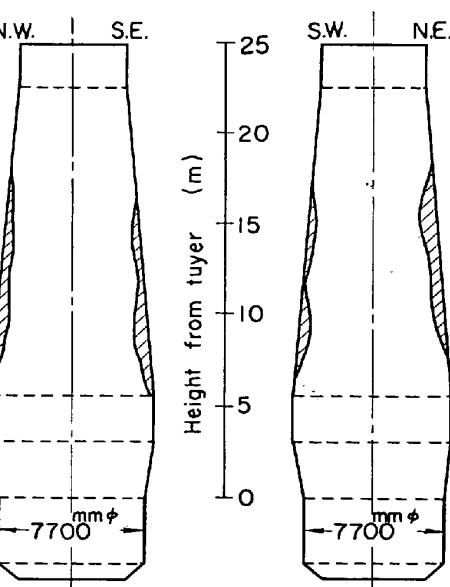
Fig. 1. Profile of scaffold in No. 2 BF at Nadahama Works.

灘浜第2高炉付着物の付着状態を推定したものをFig. 1に示すが、これによると羽口から高さ約6~17mにわたり、厚さ最大約1000mmの付着物が存在することになる。供試試料は羽口上10·5mにおいてボーリングによつて直径30~40mmに採取したものである。採取

- (1) 挥発成分の装入量を最少限にとどめること。
  - (2) 整粒設備を強化して装入物の粉率を低下させること。
  - (3) 付着物の生成状況によつて炉壁の冷却を制御すること。
  - (4) 周辺操業を維持し、炉壁部の cleaning を行ない、揮発成分の停滞を防止すること。
- などが考えられる。

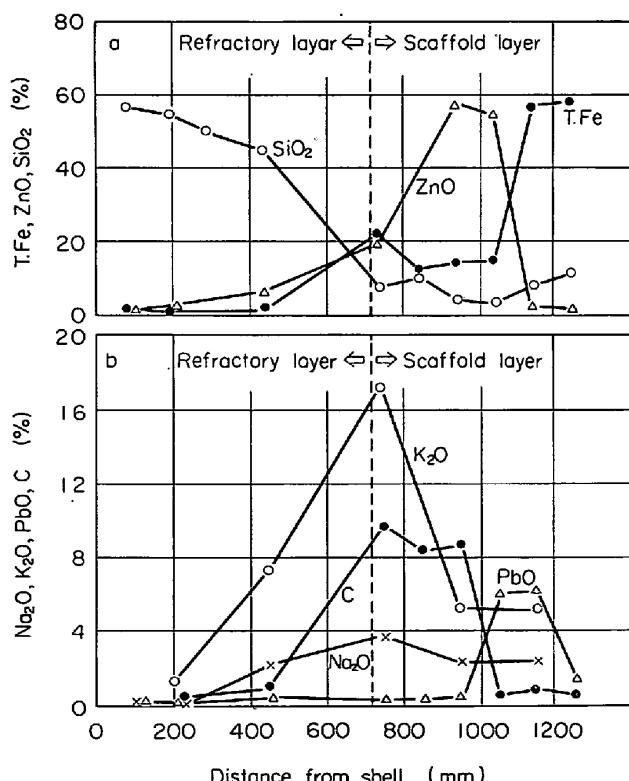
Fig. 2. Change of chemical composition of scaffold.

Fig. 2 に鉄皮からの距離と付着物の化学組成との関係を示す。付着物に接する耐火レンガ内には  $ZnO$ ,  $Na_2O$ ,  $K_2O$ , C が存在し、これらの成分によつて著しく変質作用を受けている<sup>4)</sup>。耐火レンガに最も近い付着物中には  $K_2O$ ,  $Na_2O$  のアルカリ成分および C が最も多く存在し、付着物層中間付近には Zn が最も多く認められる。鉄分は炉芯に最も近い付着物の先端に最も多く存在している。

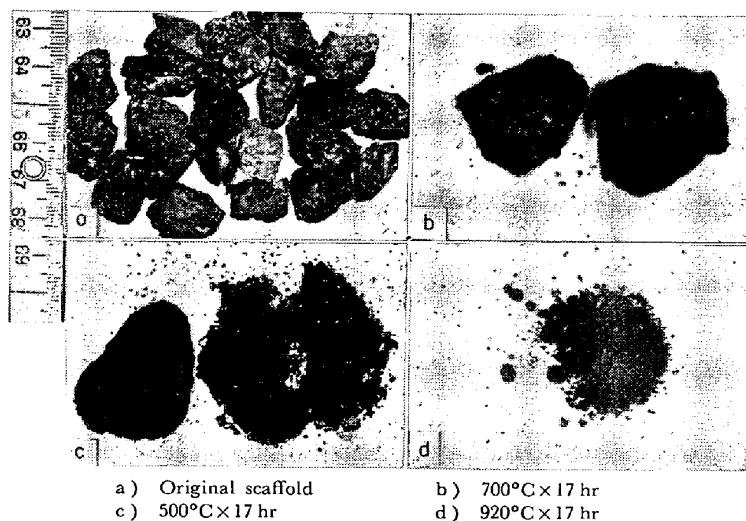
Photo. 2. Appearance of Zn rich scaffold reduced in CO 30% + N<sub>2</sub> 70%.

鉄皮から約  $1000$  mm (Photo. 1 の No. 6) の付着物 ( $58\% ZnO$ ) を  $CO$   $30\% + N_2$   $70\%$  の還元性雰囲気で、

500, 700°C および 920°C にそれぞれ 17 hr 加熱した結果 (Photo. 2), 500°C においては付着物上に少量の炭素析出が認められたが、付着物の崩壊はほとんど認められなかつた。高炉内での付着物の変質作用を推定するためには、さらに長時間加熱する必要がある。700°C の場合は 17 hr の加熱で炭素析出とともに付着物の崩壊、粉化が認められた。

の反応により、ZnO は還元され、Zn は揮発し、付着物は崩壊した。

以上の事実から、高炉付着物の形成後、炉内条件（特に温度）の変化によって付着物は変質すると考えられる。例えば、冷却箱の作用を停止して、付着物の亜鉛富化層の温度が 920°C 以上に上昇した場合、ZnO は還元されて揮発する。そのため付着物中の Fe, FeO, SiO<sub>2</sub> など付着物構成鉱物組成の結合は破れ、付着物は崩壊し、揮発した Zn は上部の低温部に凝結して、再び付着物を形成すると考えられる。
