溶解帯における荷下り障害について  
(生産炉の特性調査-VI)

東京大学生産技術研究所

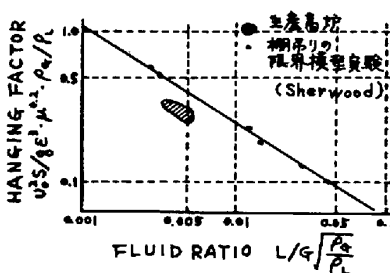
図1. H・fとF・rの関係

ここで、 $U_0$ ；炉内ガス速度、 $\rho_g$ ；炉内ガス密度、 $\rho_L$ ；液体の密度、 $G$ ；ガスの質量速度、 $L$ ；液体の質量速度、 $d$ ；粒子の平均粒径、 $S_0$ ；粒子比表面積、上式から明らかなように関係諸量が7ヶあり、これらを許される範囲で正確に取扱った数値を用いてHanging factorとFluid ratioを計算した。結果を図1に示す。これによれば正常時はもちろん、異常時の最小空隙率(0.46)の時期でもFloodingが発生しない領域で操業がなされている。ところが溶解帯近傍において異常状態が発生したことを示す微圧変動波が得られており、このような相異がなにもによって起るかを検討した結果次のことが考えられた。

(1) 原因の第1点は計算そのものの信頼性、すなわち、溶解帯近傍の諸量について信頼される数値がないこと、したがって本当の数値を使用したならばFlooding領域に入っているかも知れない。しかし、現在のわれわれの知識では不十分だから計算上はFloodしない領域にあるものと思われる。

(2) 原因の第2点は発生した荷下り障害がFloodingではなく、通気抵抗の大きい部分がシャフト部で発生し、それが順次下部へ降下してきた結果発生する場合であり、この頻度についてシャフト部で発生した回数と溶解帯近傍で発生した回数とを調査したところ両者が略等しいこと、さらに上部の微圧波形と、振幅に違いのあることから高温側のトラブルを直ちにFloodingと結びつけることに無理がある。

(3) 原因の第3点は高炉の場合にSherwoodの判別式を適用することに無理がある。なんとすればFlooding現象を判断する手段は、現状において肉眼的観察以外に方法がない。したがってFloodingか否かを明らかにするためには他の方法によってこれを検証する必要がある。またこの計算を正確にするための情報を得るための測定技術の開発を行なう必要がある。
