東京螺子製作所

遠藤 健

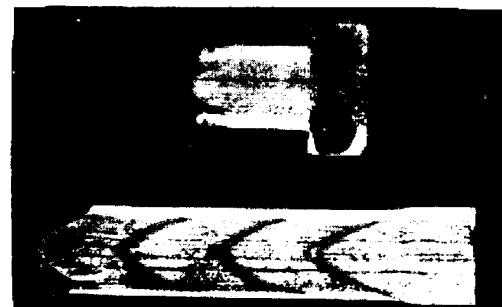
1. 緒言 軟鋼ボルトを締付中にわずかなねじり应力でねじの切上り付近から破断する事故がおきた。破断面はカップ・コーン状で中心部に偏析があり、このためねじ用線材の引抜加工（通常減面率20~40%）およびねじ成形までの軸絞加工工程で内部に割れを生じていたものと思われる。軸絞りは減面率約20%の押出加工であるが内部割れにたいする影響は引抜きに類似しているものと考えて、偏析のある軟鋼線材を種々の減面率で引抜いて内部割れの発生状況を調べた。

3. 結果 図1のとおりで線材Bは15.6°から14.5°まで引抜くときに割れを生じて破断した（写真2下）。ダイスに入るまえまでは全く割れを認めず、通過するとカップ・コーン状の割れを生じている。残った15.6°線の後端を先付けして逆方向に引抜いたところ写真と同じ形状の割れが逆方向に生じて破断した。17°のところでも620°Cの低温焼なましを施して引抜きを続けると13°で内部割れを生じたが破断せずそのまま、引抜いて8°になるとこ3で破断した。13°のところで割れを生じたまゝ、二回めの焼なましを施すとその後は4.5°まで破断しなかった。

写真2 上: 破断ボルト 下: 線材Bの破断部

4. 結論 中心部に偏析のある線材を引抜加工するに内部に割れを生じて破断するがこれは適当な焼なましによって防げる。線材が細くなると割れを生じても破断しにくい。

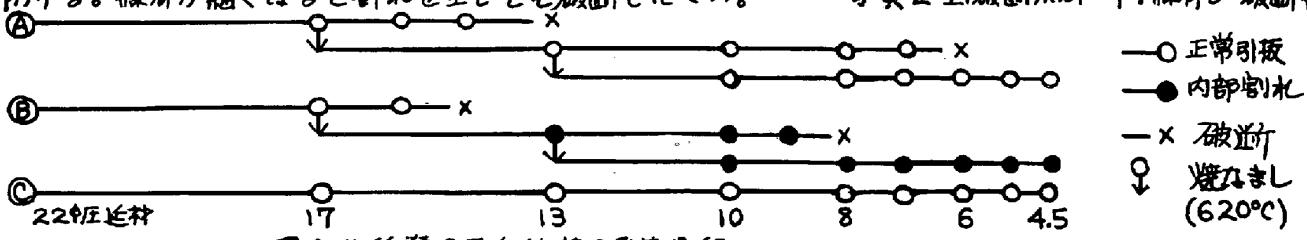
線材Aは破断までの減面率が線材Bよりやや大きいがこれとほぼ同様の経過で一回焼なましまでは破断し二回焼なましまでは破断しなかった。線材Cは22#圧延材から連続引抜きして全く破断も割れも生じなかった。また線材A、Bの焼なまし温度を700°Cに上げたところ一回の焼なましで割れを生じなくなることがわかった。圧延材の内部カタサは地かいずれもHv130にして中心部2°くらいが線材Bで最高Hv200、AでHv160、Cでは地と同じくHv130であった。これらのカタサはいずれも引抜減面率の増加とともに増すが地と中心部の差は次第に縮まり破断時には線材Bは20、Aは差を認めた。
