ボイラおよびガスタービンにおける加速酸化とその対策

三菱重工(株) 高砂研究所

原 田 良 夫

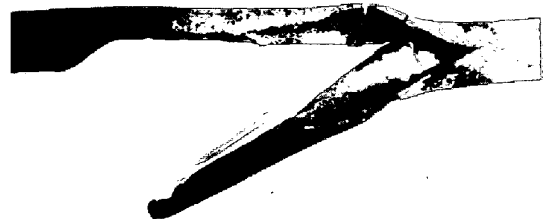
図5 腐食した過熱器管

図4は過熱器管に取付けられていた間隔片(SCH 13)の腐食状態<sup>2)</sup>を示したもので、高温の重油灰によつて甚だしく腐食損耗されている。また図5は管壁温度の上昇によつて腐食が促進し、管の肉減りが顕著となつたため、内部の蒸気圧に耐えられなくなつて、噴破したステンレス鋼過熱器管(SUS 321)の外観状況を示したもので<sup>3)</sup>、管の表面はアバタ状となるとともに全面が黒変している状況が観察される。

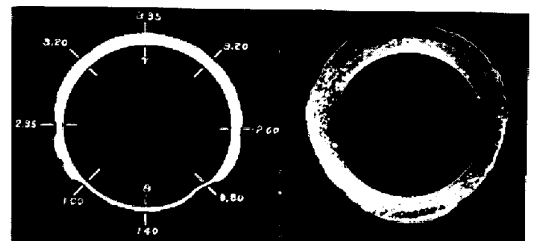
図6 腐食管の断面(左RH、右SH)

一方腐食管の断面は図6に示すように、燃焼ガスが直接当る熱負荷の高い側が特に顕著な肉減りをして<sup>4)</sup>いる特徴がある。また腐食部近傍のミクロ組織を観察すると図7に示すように、結晶粒界が選択的に腐食されたものと、酸化物と硫化物層および浸炭部を生成して全面腐食の形態を示すものがあり

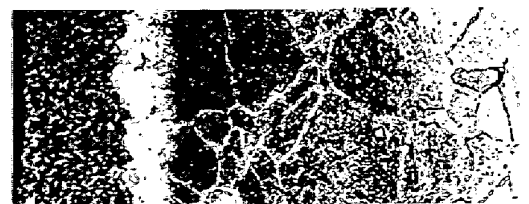
図7 腐食部のミクロ組織

、必ずしも一定でない。筆者の経験では、前者の腐食は長時間に亘つて緩やかな腐食が徐々に進行した場合に発生し、後者は比較的短期間に腐食が発生したときに認められることが多く、付着物の化学成分の影響は少ないようである。
