## (5) 福山における羽口破損の減少について

日本鋼管 福山製鉄所 樋口正昭 飯澤元彦  
中谷源治 岸本純幸

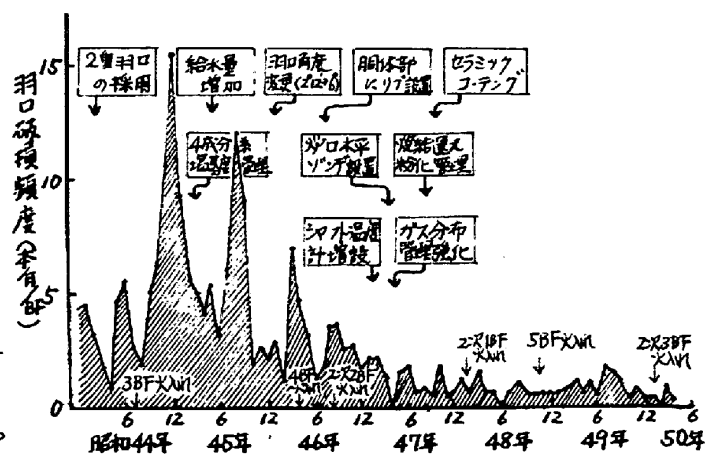
以上の諸策によって、図1に示すように、44~46年ごろ、5~6本/月/BFであったものが、現状では、0.1本/月/BFと、著しく減少しており、羽口破損によって生産が阻害される可能性はきわめて少なくなったと言える。

図1. 福山における羽口破損頻度の推移

スリップ時の生降り等による羽口部へのアタックを避けるため、炉内通気性の維持に留意する必要がある。福山では、焼結鉱、コークスの再篩を強化すると共に、強度の向上に努めてきた。焼結鉱の炉前粉率でみると、稼動当初の $-5\text{ m/m}$ は10数%あったが、44年ごろには5%程度となり、現在では2%前後となっている。又、焼結鉱のタンブラー強度( $+10\text{ m/m}$ )は、当初の45%前後から、現在65%前後と大巾に改善されている。一方、各種の炉内センサー、アーマーを駆使して、特に、周辺流を一定以下とするようなガス分布管理が可能となったこともあって、炉況変動は大巾に抑制された。

羽口下端付近での粘着は付着物生成を避けるため、滓中 $\text{Al}_2\text{O}_3$ を15%以下に管理し、45年ごろから、4成分系融基度による管理を実施している。又、溶銑温度の管理を厳重( $1500\sim 1510^\circ\text{C}$ 以上)にし、 $\text{TiO}_2$ 投入量も操業度に応じて増減(6.0~7.5kg/t)する等、銑率の流動性維持に慎重を期している。

多量の燃料吹込に伴う羽口の摩耗を防止するため、当初のカーソン方式から、サイドブローを主とする方式に換え、複合送風時の適正操業範囲を設定する等、未燃焼カーボンの発生防止に努めている。又、羽口毎の重油流量計、送風流量計を設置して、常時燃焼状況を監視し、その是正を実施している。さらに、羽口の肉厚を25mmから30mmにアップし、耐久度の向上をはかった。

福山稼動以来、鋭意、羽口の改良を進めてきたが、現在使用しているものは、非溶接型2重羽口で、先端及び胴体部の流速は、それぞれ16m/sec、4m/sec前後に高速化されている。このほか羽口角度を、当初の2°12'から6°に変更したことや、セラミックコーティングの実施による寄与も大きいと思われる。
