日本鋼管 京浜製鉄所 製鉄部 梶川 脩二 中野 皓一郎

1. 緒言： 当社川崎 4BF の解体調査<sup>1)</sup>で、溶融帯の形状が従来報告<sup>2)3)</sup>されているものと異なり、炉中心部で羽口レベルより下まで溶融帯がさがっていた。この点に着目し、4BF と同形の分配板を持つ川崎 3BF と、さらにほぼ同様な装入原料で操業している 2BF について、休風時の各種測定、吹止め後の解体調査により溶融帯の状況を調査した。今回、吹止め前の測定の結果と解体による観察結果を第 1 報として報告する。

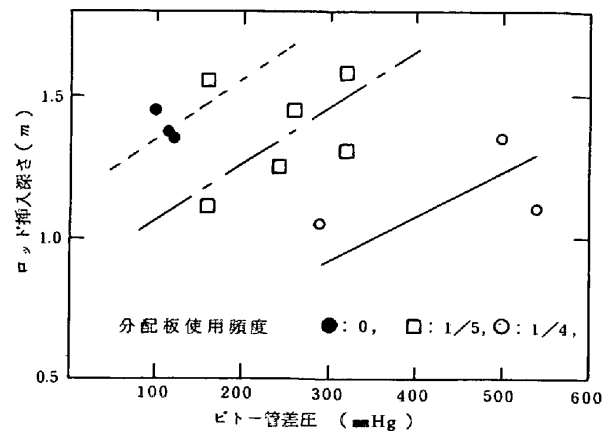
この結果、分配板の使用頻度により、サンプラーの羽口よりの打込み可能深さが異なり、分配板のない 2BF、分配板を使用しない場合の 3BF では炉中心まで打込み可能で良く溶融していた滴状サンプルが採取され、分配板を使用すると再現性良く打込み可能性深さが浅くなっていった。また、サンプラーのつきあがった先端からは、半溶融の試料が採取され、写真-1 に示すように  $2\text{CaO} \cdot \text{SiO}_2$  などの析出相が見られ、熱的に長く保持されていることが推察された。またロッドテストの結果、図-1 に示す如く、風速とロッド挿入深さの閾値が分配板の使用頻度によりずれがあり、羽口レベルで通風に寄与しない部分があることを示すものと考えられた。

図 1. ロッド挿入深さにおよぼす分配板使用頻度の影響
