(29) 解体高炉の炉内状況

(洞岡4高炉解体調査報告 I)

新日本製鐵 八幡技術研究所 ○中村 隆, 重見彰利, 斧 勝也
鈴木 明, 仲摩博至, 茨城大学 児玉惟孝

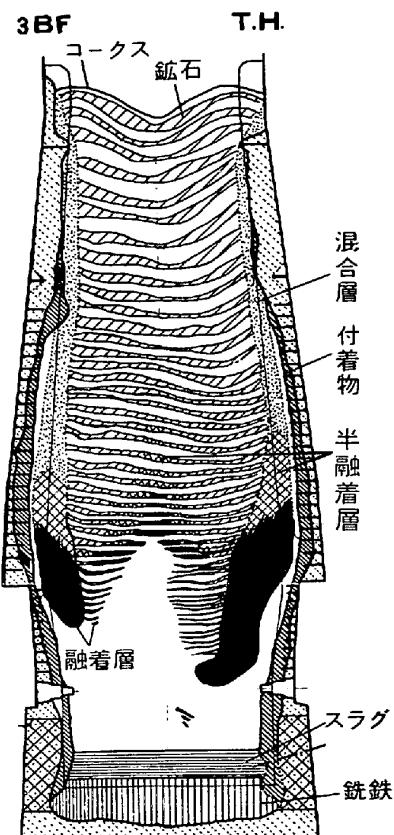
図1. 洞岡4高炉炉内状況

- ① 装入物は羽口直上まで明確な層状を保ちながら降下し、M字型の表面形状は降下とともに水平に近づき層厚も薄くなる。半径方向のore/coke分布は中間部で高く、中心部と炉壁部で低くなっていた。
- ② 炉壁から0.5~1mの間には鉱石受金物の脱落による鉱石とコークスから成る混合層が存在しており、この部分のore/cokeは低かった。
- ③ 鉱石の軟化収縮はore/cokeの低い炉壁混合層および中心部から始まり、高ore/cokeの中間部では遅くなっている。このため高さ方向の融着層分布はW字型分布をしていた。
- ④ 羽口径の小さい出銑口側は風量が少ないので鉱石の溶解が遅れ、融着層の最下端は炉内で最も低いレベルであった。
- ⑤ 羽口は先端まで付着物でコーティングされていた。羽口先に空洞部(A)や熱風による旋回摩耗により小さくなった小粒コークス層(B)が橯円体を成して分布しており、操業時のレースウェー形状を明確に残していた。この小粒コークス層の下には粉コークス、スラグおよび銑鉄粒から成る空隙の少ない部分(C)が存在していた。
- ⑥ 出銑口側の中心部に近い所では羽口レベルより約1m下の所に生因は明らかではないが、融着層が3層存在していた。
- ⑦ 炉床部には通風や通液性の面からは十分な空隙を持ったコークスが炉底まで充填していた。炉床周辺部ではコークス層が炉底まで達していない部分も存在した。
