(58) 高速鑄造における内部割れに関する一考察

新日本製鐵(株) 大分製鐵所 堀 珊吉 打田守成  
○山本利樹 三隅秀幸

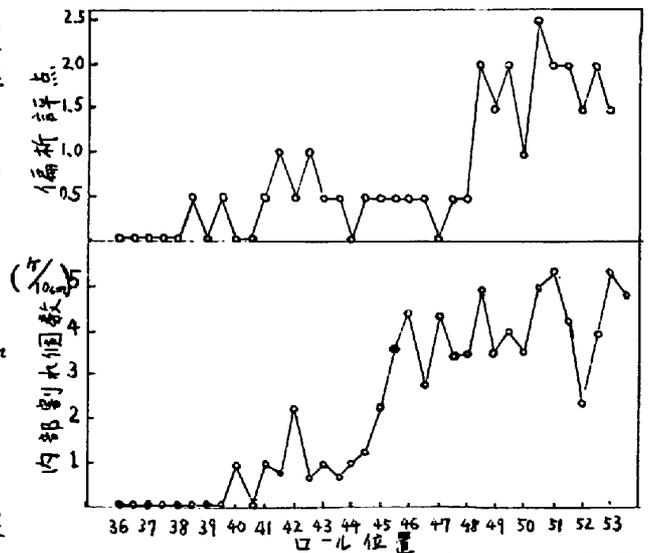
図2. 鑄造中発生した内部割れと偏析

以上の分類により鑄造中の内部割れの発生状況を整理したものを、図2に示す。この結果以下の事がわかった。

- a) 内部割れは<sup>59</sup>ロール部より発生し始め、<sup>47</sup>ロールまで増加を続け、<sup>47</sup>ロール(ベンディングポイント)以後は殆んど一定である。
- b) 内部割れは殆んど内側の内側にのみ発生している。
- c) <sup>47</sup>ロール以後では、割れの鑄片表面側起点位置が殆んど一定であり、内側起点は、ほぼ凝固界面に持っている。
- d) <sup>47</sup>ロール以後では、個数は一定であるが、その長さは少しづつ増大している。
- e) 又、バルジングの生じない<sup>40</sup>ロール以後では、その大きさも一定になる。
- f) 鑄片バルジングは、スラブ中央部で最高6<sup>mm</sup>位で、端部に比べ大である

IV. 結言 内部割れは、<sup>59</sup>~<sup>47</sup>ロール間でのバルジングで発生し、ベンディングポイントで増長される。更に、<sup>47</sup>ロール以降はバルジングによる成長があり、凝固完了の<sup>40</sup>ロール部まで割れ長さは増大する。
