住友金属 鹿島製鉄所 杉沢精一 本城 厚 ○中居修二  
東京本社 津島健治 名古屋営業所 猪野信吾

冷延鋼板を自動車外装材など加工度の小さな部品に成形したあと、油砥石などで板表面を軽く研磨すると、圧延方向と平行に凹凸ムラの検出されることがある。これは一般にフェライトバンドとよばれており、リムド鋼に生じる場合と、A<sub>2</sub>キルド鋼に生じる場合とがある。リムド鋼における生成原因は製鋼時点で添加したA<sub>2</sub>が局部的に富化した部分と、他の部分との間の不均一変形によるもので、別名ゴーストラインとして知られているが、<sup>1)</sup>キルド鋼における生成原因は明らかにされていないので調査を行った。

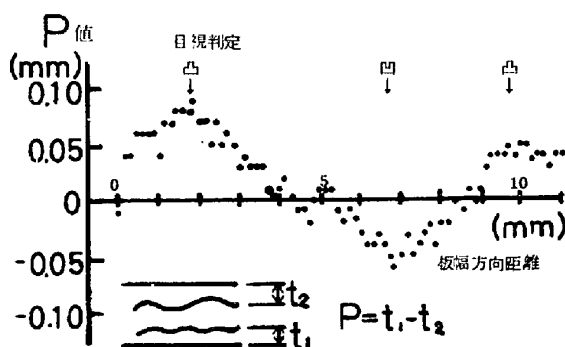
図1 加窒層深さのウネリと目視判定の対応

と、裏面からの加窒層深さ( $t_2$ )とを測定し、両者の差  $P (=t_1-t_2)$ <sup>注1)</sup>を用いて加窒層のウネリを定量化した結果と、目視でのフェライトバンドとの対応を図1.に示す。加窒層のウネリに応じて、板幅方向に対するP値の曲線の勾配が0となる部分が生じ、これとフェライトバンドの凹凸とが良く対応する。

板に凹凸が生じるのは、焼鈍中に加窒した部分は他の部分に比べて硬く、変形抵抗が大きいため成形によって変形が不均一になるためと推定される。

すなわち、A<sub>2</sub>キルド鋼のフェライトバンドは板厚方向の加窒層深さの局部的不均一に起因する変形の不均一であると考えられる。
