川崎製鉄 千葉製鉄所 中里嘉夫・大西建男 久我正昭  
技術研究所 小西元孝

## 1. 緒言

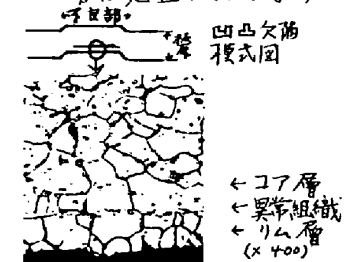
- ④ 不良部直下の組織を見ると、リム層とコア層の境界に、異常な組織が存在する。（写真3参照）

写真3 リム-コア境界の異常組織
