新日本製鐵 ○ 平橋敬資 樋渡幸夫
青山和輝

1. 緒言

最近における高炉の大型化、操業の苛酷化、とくに、高温出銑、高圧・高出銑比操業は炉底カーボンブロックの侵食を増大させる傾向にある。

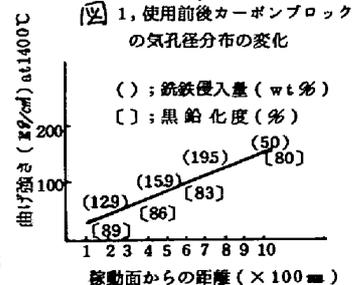
図2 使用後カーボンの稼働面の距離と熱間強度

図2は、稼働面からの距離と熱間曲げ強さの関係を示したものであるが、熱間強度の低下は銑鉄侵入量よりもカーボンブロックの黒鉛化度との相関関係があることが判る。

以上から、高炉々底カーボンブロックはFeの触媒的働きにより黒鉛化が進行し、強度が低下する。また損耗は主として稼働面から起り、まずマトリックス部のバインダーが溶銑により吸炭される。その結果結合力をなくした無煙炭骨材は浮上し、損耗が進行する。

今後のカーボンブロックの改良は難黒鉛化性原料を使用し、1 μ以上の気孔を無くすと共に、バインダーの改良が必要であろう。
