## 福山4高炉シャフト部～切立上部ライニングの損傷要因について

日本鋼管㈱技研 福山  
技術研究所○西正明 小木正路  
小山保二郎

1.緒言 福山4高炉(内容積4197 $\text{m}^3$ )は約5年8ヶ月の操業期間を経て昭和51年12月15日に吹止めされた。この吹止めの機会を利用して本高炉のシャフト部～切立上部使用後シャモット質れんがの変質状況を調査し、ライニングの損傷要因を従来の中小型高炉と対比して検討したので報告する。

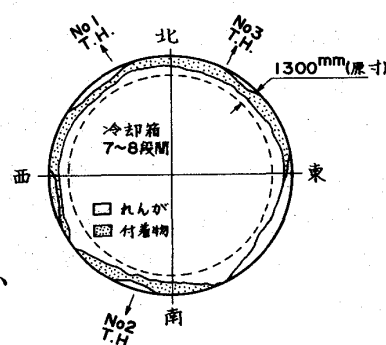
3.調査結果および考察 1)損傷状況 従来の中小型高炉と同様にシャフト下部～切立上部の損傷が最も激しく、高炉損耗の典型的な状態を示している。また円周方向においてれんがの残存厚さに大きな差異が認められる(図-1)。

図-1 福山4高炉シャフト下部の損傷プロフィール

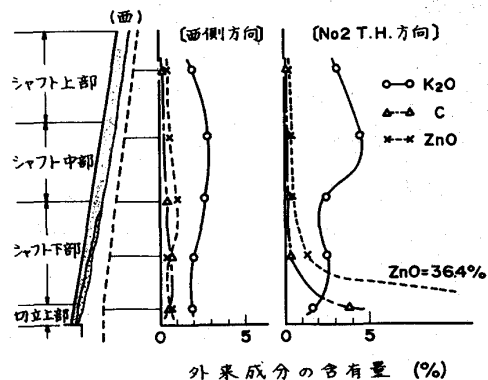
3)化学成分の変化 れんがの損傷に大きな影響を及ぼすアルカリ、炭素、亜鉛の侵入状況は図-2に示す如くである。従来の中小型高炉<sup>(1)(2)</sup>のシャフト中部～切立上部はいずれもアルカリ、炭素、亜鉛の侵入が顕著であるが、福山4高炉ではこれら外来成分の侵入が中小型高炉に比してかなり少ない。但し、切立上部の一部に炭素と亜鉛をかなり含有するものが認められる。なお、平行割れの生じている部分には外来成分の侵入がほとんど認められない。

図-2 福山4高炉の炉高さ方向における外来成分のれんが内分布曲線
