## —異常侵食について— 2 —

日本鋼管(株)鉄鋼技術部 樋口正昭

## I 緒 言

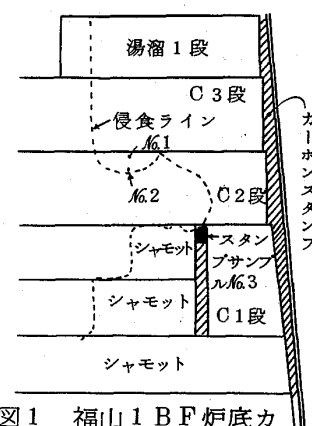
異常侵食の特徴は、図1、2に示す様に、等温線とは全く無関係に、不規則に進行する点にある。吹卸後の侵食状況を形態別に見ると①図1の如く、下部が大きくえぐられ空洞が鉄皮側に伸びているもの②図2の如く、トンネルあるいは虫くい状に上下左右に伸びている空洞③カーボンブロック内に細かく網目状に広がっている空孔の3種に大別できる。これ等は、侵食の進行段階を示し③→②→①の順に進むものと推定される。②はメジに沿ったものが多く認められたが、図2の如く、メジとは無関係に伸びるものもある。福山1BFでは、2段カーボンの底面から上部に向かって進行し、3段底面で止まっており、また全周に亘るものでなく、カーボンブロック3～6列の範囲で、スポット的に発生していた。侵食後の空洞には、稼動中は溶銑が侵入していたが、サラマダ抜きの際スラグで置換されたものと推定される。

図1 福山1BF炉底カーボンの異常侵食

カルシライトを生成し脆化を齎したが、福山1BFでは異常侵食周辺部の残存ブロック中にもごくわずかに侵入しているのみでカルシライトも認められなかった。しかし、以上の侵食形態から見て、気相による侵食と推定され、恐らく、水蒸気による酸化、炉底への炉内ガス循環( $\text{CO}_2 + \text{C} \rightleftharpoons 2\text{CO}$ が温度分布に従ってサイクリックに起る)で $\text{CO}_2$ による酸化の一方又は両者が可能性として考えられる。 $\text{CO}_2$ 、 $\text{H}_2\text{O}$ による酸化実験では1100～1300℃で、脆化部の状態が良く似ていた。

3. 結言 炉底カーボンの侵食には気相による異常侵食があり、耐食性の向上、ガス循環の防止等の対策も考慮する必要があると思われる。

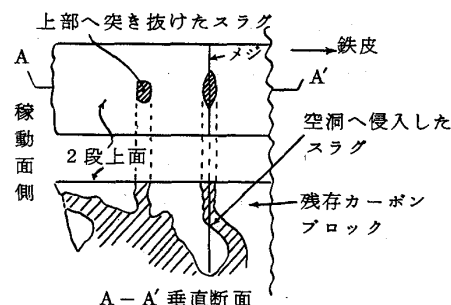
図2 カーボン2段異常侵食
