## 高炉シャフト下部炉壁の歪・温度測定結果

日本鋼管(株)技術研究所

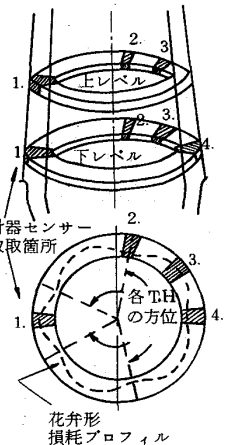
図1. 計器センサー取付レンガ挿入箇所

2. 測定方法 図1に示すシャフト下部の、冷却箱9~10段と4~5段との間の上・下2レベルで合計7箇所を選び、各箇所に高温歪ゲージ(公称500℃用)、CAシー型熱電対および導体焼付け塗料を用いる亀裂検知回路を図2のように取付けた粘土質れんがを挿入し、自記記録計に接続した。なお、計測箇所の選定は、従来の解体調査によって見出された炉壁の損耗プロファイルが、出銑口の方位に対応して図1に示す花卉形となる関係を用い、予想損耗速度大なる方位に奇数Noの計器1.と3.を、小さい方位に偶数Noの計器2.および4.を配置した。

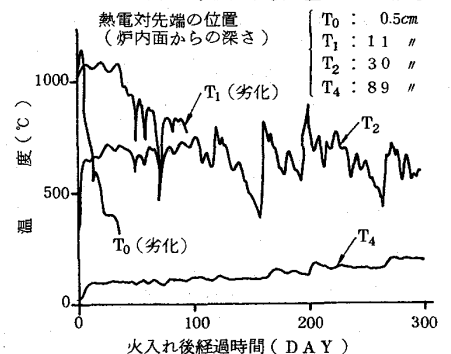
図4. 稼働中の炉壁内温度経過

② 図4.に示す高温側の温度経過では、火入れ直後の昇温速度は最大10℃/minに達し、操業中においても5℃/minを越える大きな温度変動が現れ、明らかにれんがのスポーリングをおこし得る規模のものであって、後者の原因は炉内容物の局部的スリップ現象と思はれる。また周期数時間以内、振巾50℃前後の常時発生している温度変動がある。この変動は、予想損耗速度小なる部分に比べて大なる部分が激しく、れんがの強度劣化をうながす要因として、花卉形損耗プロファイルの形成と関係があるように思われる。

③ 稼働後4ヶ月頃から温度パターンは、1~2ヶ月間の長周期型温度変動が現れ(図4)。温度立上がり時期はほとんどの場合休風完了時期と一致している。同じ期間に低温側では鋸歯状温度パターンが現れ、温度レベルの漸増傾向が認められる。この傾向は、現在稼働後10ヶ月まで確認しているが、炉壁の損耗によるものと考えて伝熱解析から最高10cm程度の損耗が予想され、計測位置付近のボーリング調査でも類似の傾向が認められた。
