1. 緒言 鋳片内の主として連々継目部における非金属介在物減少に必要な知見を得るために、当社水島製鉄所第6連铸機にてトレーサーを用いて介在物の起源および鋳片内に混入する条件を調査した。

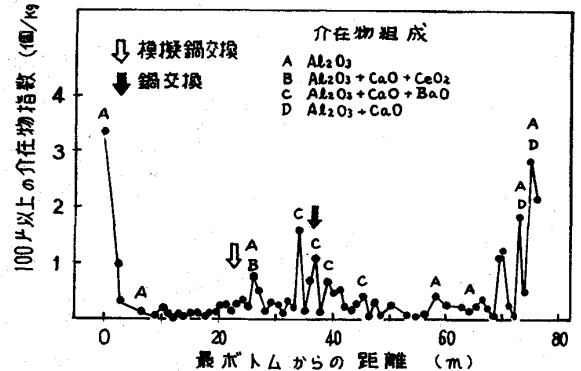
図-2. 鋳造方向の介在物分布

3. 実験結果 スラブ鋳造方向の介在物分布および組成を図2に示し、実験ヒートにおけるタンディッシュ鋼浴深さ、鋳造速度、モールド内湯面レベルを図3に示した。介在物はボトム部、鍋交換部、トップ部で増加しており、模擬鍋交換部でも若干増加している。ボトム部では $\text{Al}_2\text{O}_3$ 単体の介在物であるが、模擬鍋交換部では一部に $\text{CaO}$ ,  $\text{CeO}_2$ を含む介在物がみられた。また鍋交換部では $\text{Al}_2\text{O}_3$ の他に $\text{CaO}$ ,  $\text{BaO}$ を含む介在物が、トップ部では $\text{Al}_2\text{O}_3$ 単体の他に $\text{CaO}$ を含む介在物が検出された。 $\text{La}_2\text{O}_3$ を含む介在物はいずれの位置からも検出されなかった。

4. 考察 ボトム部、模擬鍋交換部における $\text{Al}_2\text{O}_3$ 単体の介在物は注入流のシール不完全による溶鋼の再酸化に起因し、模擬鍋交換部における $\text{CeO}_2$ を含む介在物はモールド内湯面変動が著しいところに該当しており、そのためにモールドパウダーが混入したものと考えられる。鍋交換部近傍の介在物は $\text{CaO}$ ,  $\text{BaO}$ を含んでおり、鍋スラグの混入によると結論される。 $\text{La}_2\text{O}_3$ が検出されないのはタンディッシュ鋼浴深さが最低560mm、通常750mm以上に保たれていたためと想定され、深浴でかつ堰を設置すればタンディッシュ被覆剤の混入は防止できるとする垣生らの報告<sup>1)</sup>と一致する。

5. 結言 (1)注入流のシールが不完全であると $\text{Al}_2\text{O}_3$ 単体の介在物が増加する。(2)モールド内湯面変動が大きいとパウダーを巻き込み介在物となる。(3)鍋交換部では鍋スラグの混入により介在物が増加する。(4)タンディッシュ鋼浴深さを560mm以上にすればタンディッシュ被覆剤の混入は防止できる。
