フラッシュバット溶接部の欠陥の発生について

( 棒鋼のフラッシュバット溶接特性の調査 一 2 )

神戸製鋼所 条鋼開発部 南 俊弘 ○ 清水 哲吾

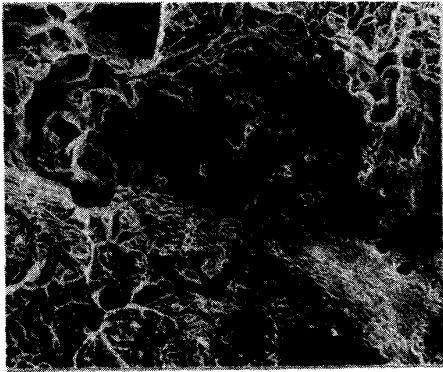
写真1 Free surface

アプセット代を少くしていくと接合部の衝撃値は、メタルフローが改善される分だけ回復するが、反面欠陥の残留率が高くなるため、バラツキが発生し、最大最少値のひらきが大きくなる。シャルピー破断面のフラクトグラフィで撮らえた欠陥の種類を、発生率の高い順に挙げると、薄いスケールの残留する Flat な面、Free Surface (又は Blowhole) を伴った接合力ゼロの Flat な面および粒界破断の一種とみられる擬へき開破壊 (tear ridge) が認められた。これらの欠陥の発生原因は、フラッシング時に発生するクレータとフラッシング時にアークがフラッシュ端面の一部を局部的に走り廻っていることとが同時に作用しているとみられる。
