継目無鋼管における偏肉の発生要因について

川崎製鉄 知多工場。佐々木信三 辻正幸 梶橋真一 小山康衛  
技術研究所 佐山泰弘

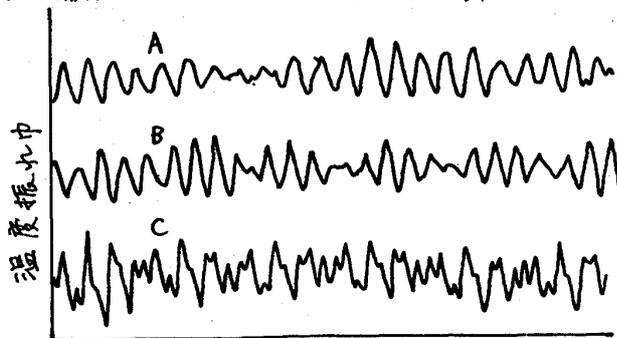
図1. 実測温度波形例

Q-T設備においては、管は螺旋状に回転しながら前進し、測温位置は固定されている。(送りロー軸は、ミルラインに対し45°の傾きをなす。)ここで、温度振れ巾と、管の偏肉率に1:1の対応のあることが確認されているので、この温度変動波形をその因子、偏肉のパターンと考えて調査を行なった。代表的な温度変動例を図1に示す。

図1の実測例は、図2との比較対照により、

A: 10~15山の変動は、ビレット偏熱と平行偏心の合成により、

B: 3~4山の変動は、プラグ芯振れと平行偏心あるいはビレット偏熱の合成により

C: 1/2周期のパターンは、2方向バルジの存在する場合に認められることがわかる。

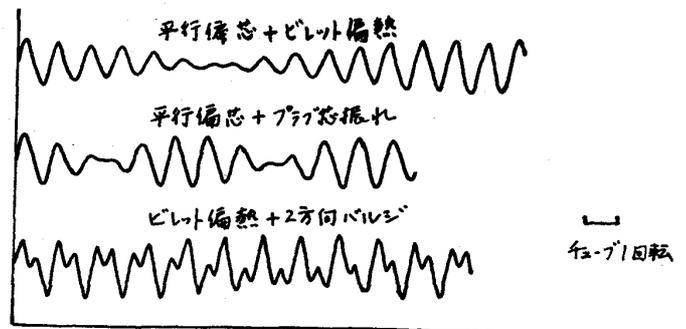
図2. 合成波形例

実温度変動は、表1に示した偏肉要因が合成されて得られるものと考えられる。そこで、要因毎の肉厚変化を正弦波に近似、合成した上で、測定点を45°の角度で、螺旋状に移動させた場合の肉厚変化を求めた。

合成波形例を図2に示す。
