## 破壊事故とその解析\*

——回転体と圧力容器について——

渡 辺 十 郎\*\*

Fracture and Its Analysis —— Case Studies on Rotating Mass  
and Pressure Vessels ——

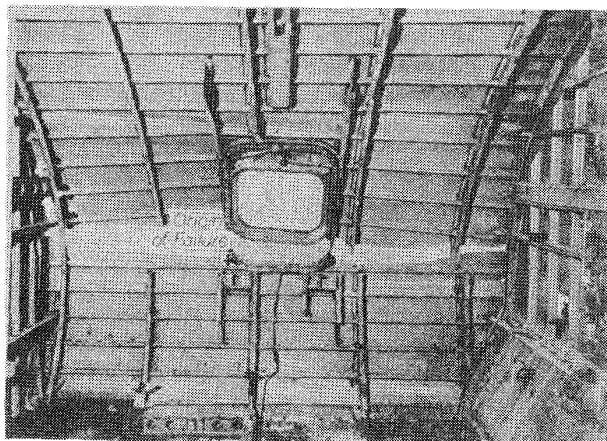
ける溶接構造船の破壊についての研究は、その設計と使用材料についての顕著な発達をもたらした<sup>1)2)</sup> (写真1)。1950年のCommetジェット機の空中爆発事故とそれに続く調査、研究は、今日の完全なジェット旅客機の開発をもたらした<sup>3)</sup> (写真2)。また1950年代の蒸気タービ

写真2 Commet機の空中爆発の起点<sup>3)</sup>

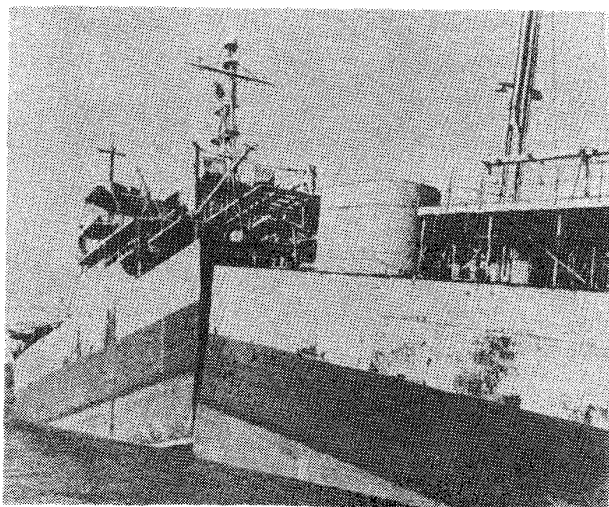
写真1 溶接構造船の脆性破壊<sup>2)</sup>

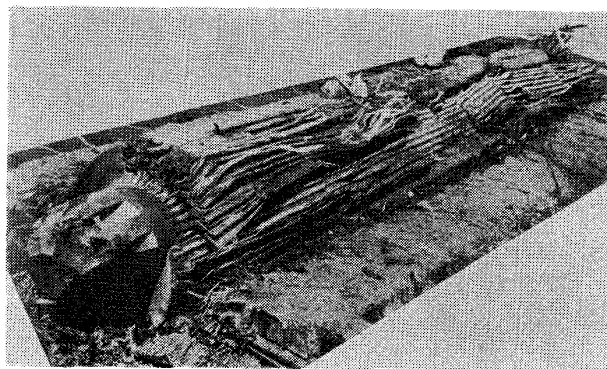
写真3 Pittsburgタービン発電機の破壊状況<sup>4)</sup>

これらの破壊回転軸の材質と破壊に至るまでの経過などを表 2 に示す。これらの発電機軸は、直径約 1m、胴部長さ約 4.5m ないし 6m の円筒軸で、胴部表層部には電気巻線用のスロットが切られる。写真 3 は Pittsburg 発電機ロータの破壊後の状況を示している<sup>4)</sup>。これらのロータが製造された当時は大気炉酸性平炉鋼が主流であり、また非破壊検査技術も現在のように詳細なものではなかった。

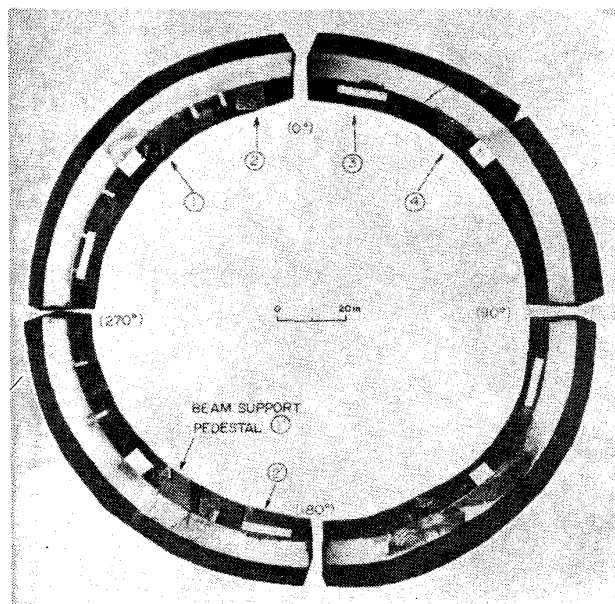
写真 4 脱硫用リアクターの脆性破面<sup>7)</sup>

破面は写真 4 に示されており、その模式図が図 8 である。破壊は写真 9 に示されたようなリアクター内部のビームを支持するビームサポートペダスタル部に存在した先在き裂から発生した。すなわち図 8 の 1' 符号のペダスタルから脆性破壊が図の上方に向つて走つた。

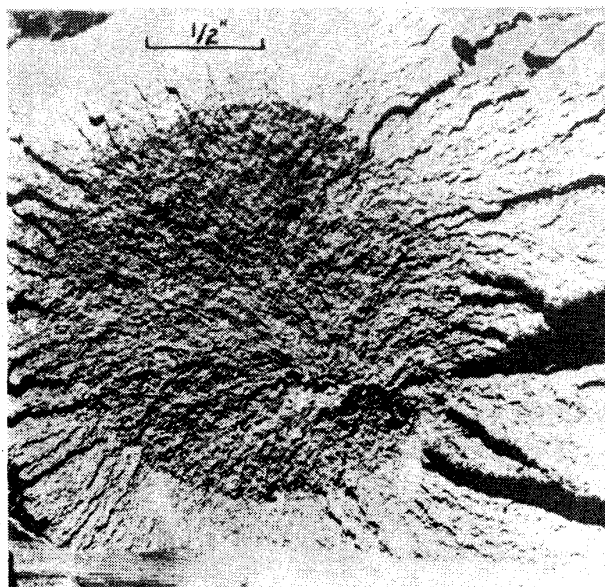
写真 5 Arizona ロータの破壊起点となった水素性白点<sup>11)</sup>

これらの破壊靱性値や表 2 のデータから、破壊ロータの解析を行なった結果が表 3 に示されている<sup>11)</sup>。この結果によれば、破壊起点部の応力条件の決定に若干問題がある Cromby ロータ（機械的補修部の応力集中から破壊が生じたもの）を除けば、計算された限界き裂大きさと実在欠陥の大きさはかなり良く一致している。写真 5 は Arizona ロータの破壊起点となった水素白点である<sup>11)</sup>。

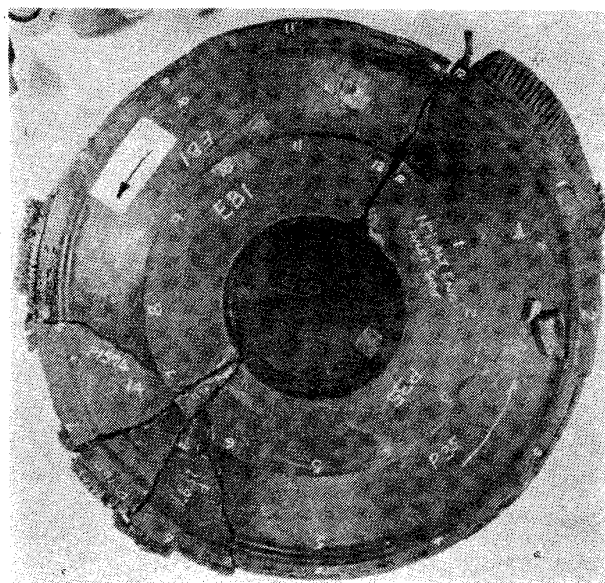
Central Electricity Generating Board による調査が行なわれ、詳しい報告が、D. KALDERON によつてなされている<sup>12)</sup>。低圧タービン軸が破壊したが、この低圧タービン軸は心棒に何枚かの翼車を焼嵌めして構成されており、その中の何枚かのディスクが破裂した。その中の 1 枚 5A/1AE の破壊状況が写真 6 に示されている。破壊は室温での過速度試験中 3 200rpm で生じた（定格回転数 3 000rpm）。

写真 6 Hinkley point-A タービンディスクの破壊状況<sup>2)</sup>

これらの調査結果から、材料の焼もどし脆化の防止に注意すべきこと、キー溝による応力集中をさけることおよび腐食雰囲気を避けることなどの具体的な対策が取られた。

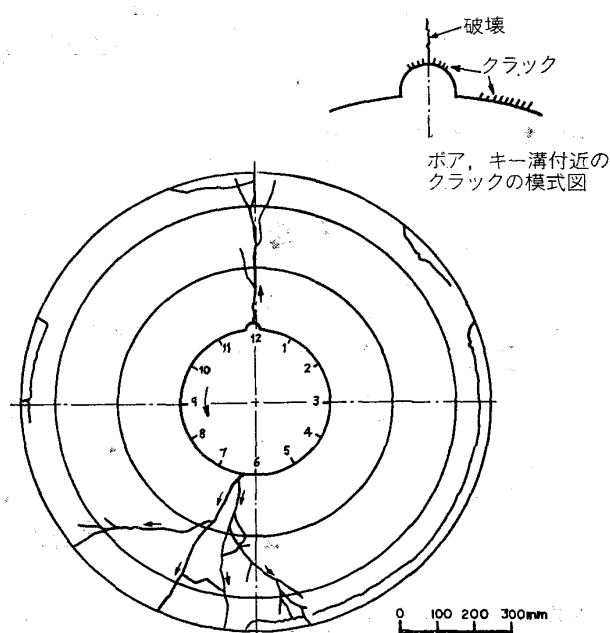
図 4 Hinkley Point-A ロータディスクの破壊状況<sup>12)</sup>

れているが、そのキー溝の底に、何らかの理由で発生した微小き裂が破壊の起点と推定された。

調査の結果、図 4 に示したように、何らかの理由で先在き裂がキー底に発生し、その深さは約 1.6 mm であつた。キー溝による応力集中のため、破壊回転数の 3 200 rpm で、キー底では材料の降伏を生じ、破壊力学的解析は容易ではないが、いずれにせよこのように低い破壊靱性のもとでは容易に不安定破壊が生じ得ることが示されている。

先在き裂は、材料製造時から存在したものではなく、使用中に発生したものと判断され、何らかの腐食作用による応力腐食と考えられている。なお R. VISWANATHAN などによつて、焼戻脆化材の H<sub>2</sub>S 雰囲気中の K<sub>ISCC</sub> が顕著に低下することが報告されている<sup>13)</sup> (図 5)。

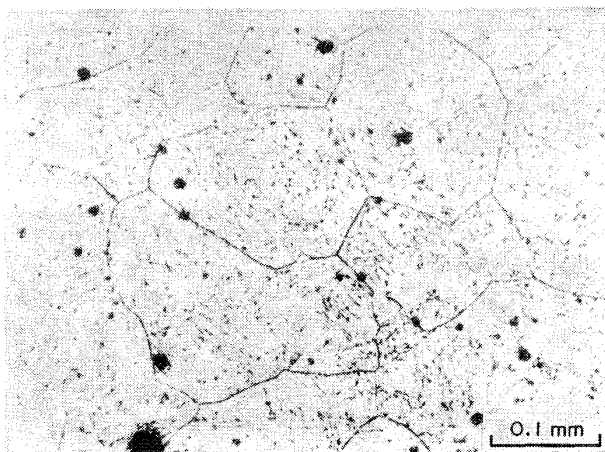
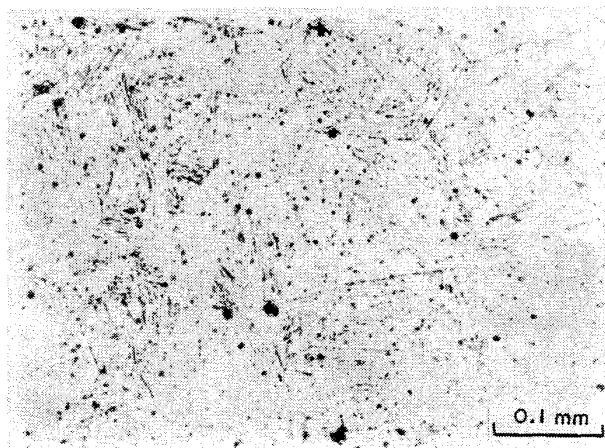
写真 7 Hinkley Point-A 破壊ディスク材料の a) 破壊材, b) 620°C 水冷の脱脆化処理後の顕微鏡組織<sup>12)</sup>

4 に示されている。これで見ると靱性の低さが目立つが、調査の結果、これは製造中の焼戻脆化によるものであることがわかつた。写真 7 は、5A/3GE ディスク材の破損のままの状態と、620°C に再加熱後水焼入したものとの顕微鏡組織で、破損ままの状態のものでは、焼戻脆化材に特徴的な前オーステナイト粒界が顕著に認められ、また脱脆化処理前後のシャルピー V 試験結果も焼戻脆化の存在を裏付けている。

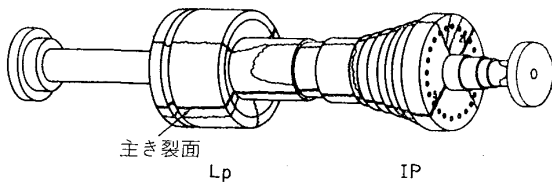
図6 Gallatin No. 2 ロータの破壊状況<sup>14)</sup>

ロータの破壊は過去の破壊事故と同様に、ロータ軸に平行な縦断面で生じている。（図6）

破壊の起点となつた初期欠陥はロータ Ip 部第 7 段動翼下の中心孔近傍に長軸 140 mm 短軸 6.4 mm の楕円状のものがあつた。また中心孔を境に相対して長軸 82 mm、短軸 6.4 mm のものが中心孔表面から約 18 mm 離れ、中心軸に約  $20^{\circ}\text{C}$  の角度をもつて存在していることが確認された。初期欠陥の周囲にはさらに 360 mm 深さの半楕円状のクラックが擬へき開型で伝播しているのが観察され、このクラックは一端停止後、最終破壊へ移っている。

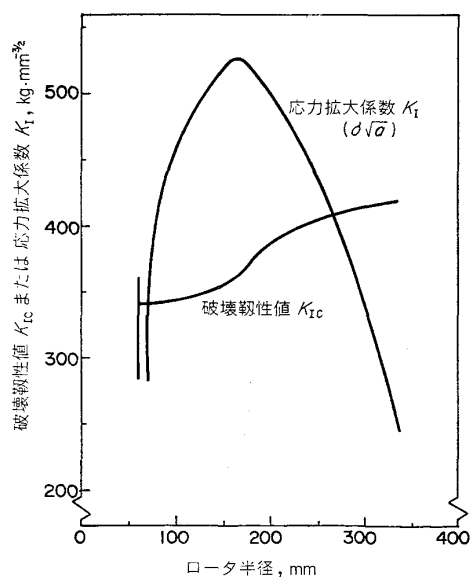
図7 Gallatin No. 2 ロータの冷機起動時の破壊靱性値および応力拡大係数の半径方向分布<sup>14)</sup>

初期欠陥の発生機構は後述するとして、破面に観察されたき裂の進展機構は破壊力学的手法により、うまく説明することができる。図7は冷機起動時のロータ半径方向の破壊靱性値  $K_{IC}$  および応力拡大係数  $K_I$  の分布を示したものである。冷機起動時、中心孔部は温度が低いため、材料定数  $K_{IC}$  は図7のごとく外表面に近づくにつれ上昇する。一方この時の応力拡大係数  $K_I$  は、冷機起動時の半径方向温度勾配による熱応力が中心部で引張、表層で圧縮となるため、肉厚中央近傍で極大を呈した後、表層側で減少する。このような冷機起動時の  $K_{IC}$  および  $K_I$  の半径方向分布は、初期き裂が限界サイズになった時、擬へき開型破壊が急速に伝播し、約 280 mm まで拡大後停止し、Pop-in 現象を示すことをうまく説明している。

なお最終破壊は、Pop-in 現象により初期欠陥が拡大した後、つぎの冷機起動時の応力により最終破壊したものであろう。

以上の結果にもとづき、共晶型 MnS の高密度の分布がなければ本ロータは破壊しなかつたものといえるが、特に Gallatin ロータのような大型のロータでは冷機起動時、ロータは充分 warm-up することが推奨できる。

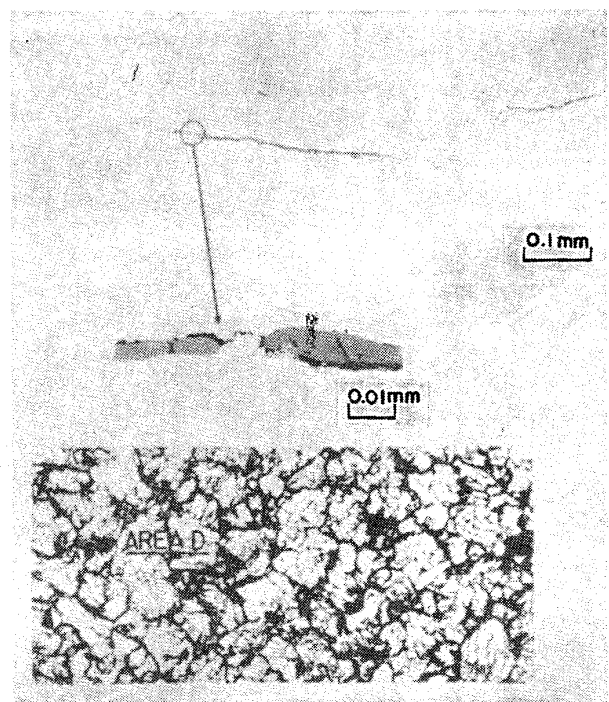
また初期欠陥は、いずれも Ingot 凝固時に形成された帯状の逆 V 偏析部に一致しており連鎖状の共晶型 MnS が高密度に分布する領域に相当していた。一方この欠陥部のミクロ組織は健全部が均一な焼戻ベーナイト組織を有しているのに対し、明らかに異状であり、旧オーステナイト粒界に沿った微細なフェライト粒の生成が認められ、フェライト粒界には粗大な  $M_{23}C_6$  型炭化物の析出および炭化物析出のない denuded zone の形成が観察された。これらの第7段動翼下中心孔近傍での微細フェライト粒の生成は、調質時の焼入冷却速度が質量効果によりこの個所で低下したためと判断され、共晶型

写真8 Gallatin 破壊ロータ起点部の MnS の Link-up による粒界型き裂<sup>14)</sup>

MnS の存在による応力集中と denuded zone での転位の移動の容易さが creep void の形成を促進し、初期欠陥形成の原因となつたものといえる。写真 8 は初期欠陥直下に観察された典型的な粒界型クラックであり、フェライト粒界に沿いかつ共晶型 MnS を Link-up して遂次進展した様相を呈しており、これらの 2 つの初期欠陥はいずれも粒界型破面を呈している。この Link-up によつて形成された初期欠陥の機構は、クリープと疲れの相互作用によると考えられるが、ここではその詳細を省く。

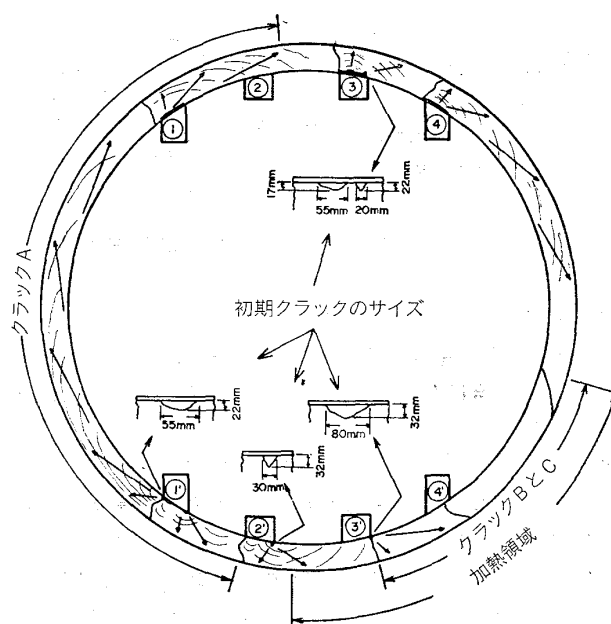
図 8 圧力容器破壊面のき裂進展状況

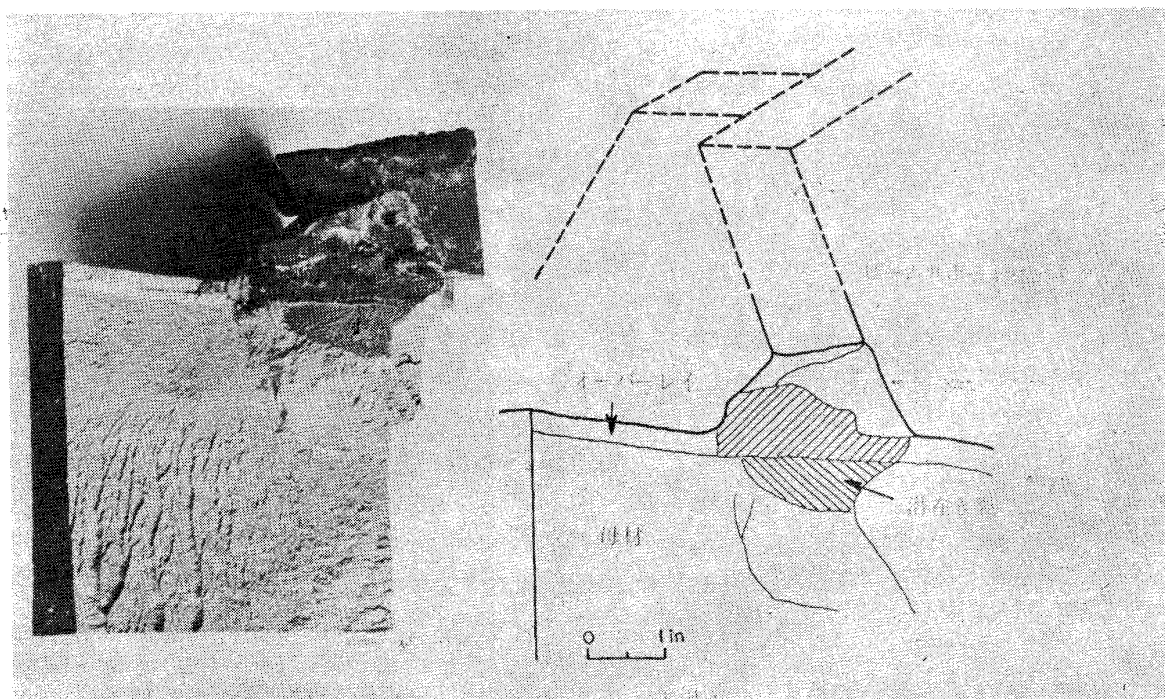
写真 9 脱硫リアクターの脆性破壊の起点部<sup>7)</sup>

調べられた範囲内では、すべてのビームサポートペデスタルには先在き裂が認められ、その寸法が図に示されている。これらのき裂は、ビームサポートペデスタルをリアクター内面に溶接しているタイプ 347 ステンレス鋼溶接金属のシグマ脆化と水素脆化に端を発し<sup>15)</sup>、その後何らかの機構で母材に進展したものと考えられている。

破壊の直接の引き金となったのは、溶接補修後の応力除去焼鈍のために局部的加熱を行ない、その結果先在き裂にほぼ直角方向の引張熱応力が発生したことであつた。しかしこの熱応力だけでは破壊を起すためには不十分であり、フェライト系の母材の上にオーステナイト系の溶接肉盛りとペデスタルの溶接が行なわれていることから生ずる残留応力の存在が関与しているものと推測されている。

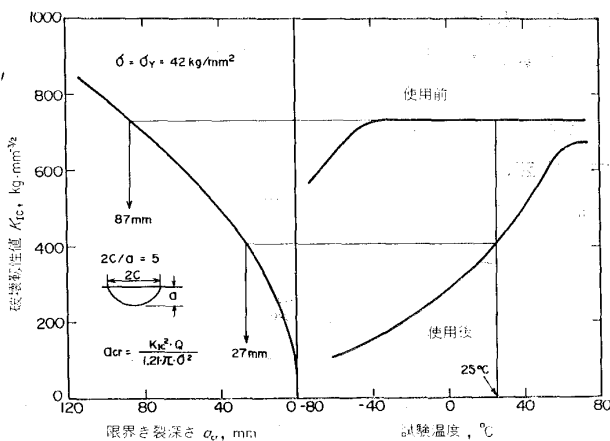
使用母材の 2 1/4 Cr-1 Mo 鋼が、約 3 年間の使用中に焼戻し脆化を生じ、シャルピー V ノッチ破面遷移温度が約 100°C 上昇していることが認められた。破壊容器から得られる試験片寸法が小さかつたが、*J*-integral 法で、先在き裂先端部相当材の使用前後の破壊靱性値が図 9 のごとく求められた。

図 9 2 1/4 Cr-1 Mo 鋼製圧力容器の使用前後の破壊靱性値と限界き裂深さ

今作用応力を材料の降伏点相当の応力とし、図に示したような半楕円形の表面き裂を仮定すると、使用前後の材料に対する不安定破壊限界き裂寸法は図の左側のごとく求まり、使用中の焼戻し脆化の影響が定量的に明らかになった。

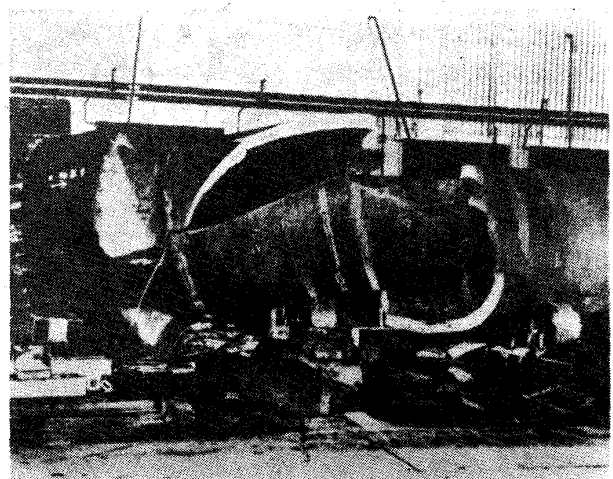
破壊は頭部フランジを構成する鍛鋼とそれに続く鋼板製シェルの周溶接熱影響から発生したことが認められたが、破壊状況を写真 10 に示す。幸いにして重大な人身事故にはいたらなかつた。破壊の機構について、過大圧力や応力腐食あるいは疲労破壊は考えられず、低応力で

写真 10 アンモニア圧力容器の破壊状況<sup>17)</sup>

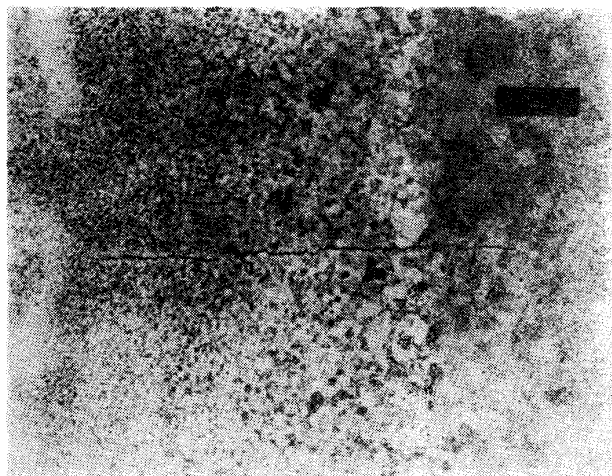
写真 11 HAZ 部の先在き裂<sup>17)</sup>

したがって、そのような破壊に関与する 2 要因、すなわち何らかの材料欠陥と材料の低靱性の有無が検討された。材料の化学成分を表 7 に、機械的性質を表 8 に示す。破壊起点部を詳しく観察した結果、写真 11 に示すような内在き裂が鍛鋼フランジ側の熱影響部に先在したことが確かめられた。き裂の形状、方向および位置などから、通常の非破壊検査では検出し難い種類のものではあった。

この調査結果は、非破壊検査で検出し難いような欠陥が万一存在したとしても、十分な安全性を持ち得るような材料の靱性を確保すべきことを明らかにした。そのためには、炉内温度分布といった細部にまで配慮しなければ、不慮の重大事故を起すことを教えている。

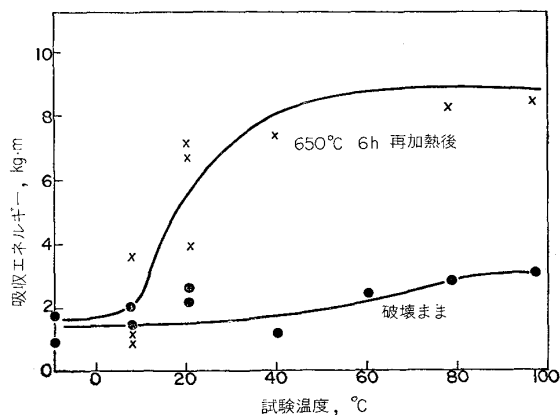
図 10 破壊したアンモニア圧力容器溶接金属のシャルピー衝撃試験結果<sup>17)</sup>

軟化を起し、図 10 に示したような衝撃値の増加が認められた。これらのことから、この溶接部は、施行されるべき 650°C、6 h の溶接後熱処理を受けておらず、これは処理炉中の温度分布の不均一によるものであることがわかった。

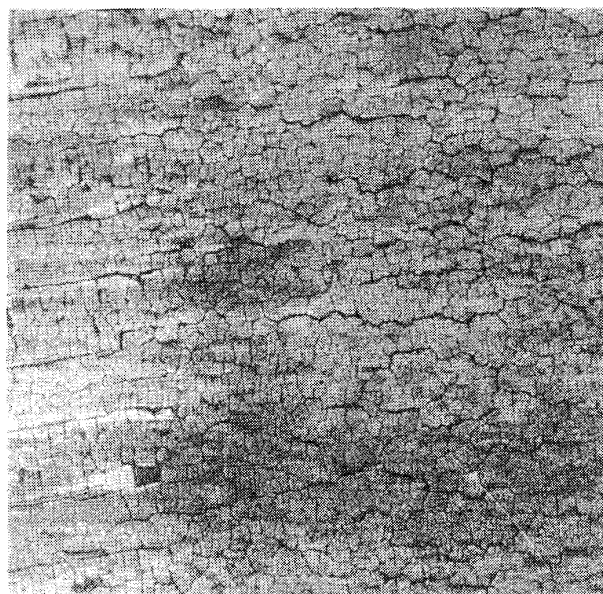
写真 12 砲身内面に発生したヒートチェック<sup>19)</sup>

で約 1 mm 深さの heat checking と呼ばれるクラックを発生する<sup>19)</sup> (写真 12)。したがって砲身の強度は古くからの研究課題であつた。

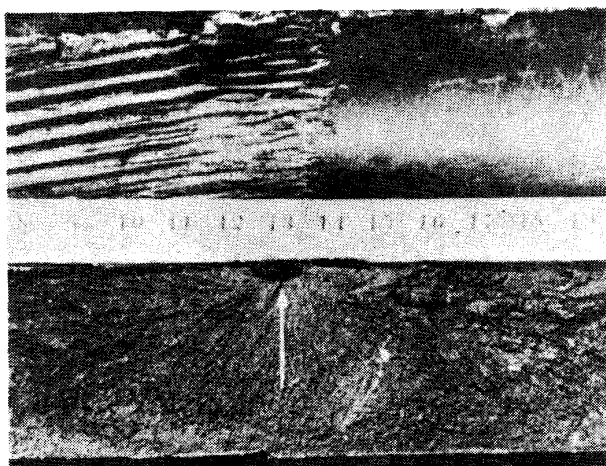
写真 13 砲身内面の破裂起点部<sup>18)</sup>

1966 年に USA で 175 mm 砲身 (内径 7 インチ, 外径 14.7 インチ) が, 373 発といった少ない発射回数で破裂し, 破片が 1000 m 以上の距離にも達する事故が起きた<sup>18)</sup>。破片を回収して観察したところ, 写真 13 に示したような, 深さ 0.37 インチ, 長さ 1.10 インチの半楕円形の先在き裂を起点とした完全な脆性破壊であつた。破壊時の材料温度は約 100°C と推定されている。

破壊原因を検討した結果考えられたことは, (1) heat checking による内面クラックの発生, (2) 材料の疲労き裂進展抵抗が低かつたこと, および多分脆化雰囲気存在による予想より速い疲労き裂の進展, (3) 材料の破壊靱性  $K_{IC}$  が低かつたため, 予想より小さな先在き裂

このような破壊に対して、短期的および長期的な対策が取られたが、長期的な対策としては、材料の降伏点、抗張力を下げ、autofrettage を施すことであった。autofrettage とは、使用前に内面応力が降伏点以上になるように加圧し、除圧後内面に圧縮残留応力を残す処理である。対策前後の砲身材の破壊特性値を表 10 に示す。3 500 kg/cm<sup>2</sup> までの内圧を繰返した場合の寿命が示されているが、顕著な改善が認められる。

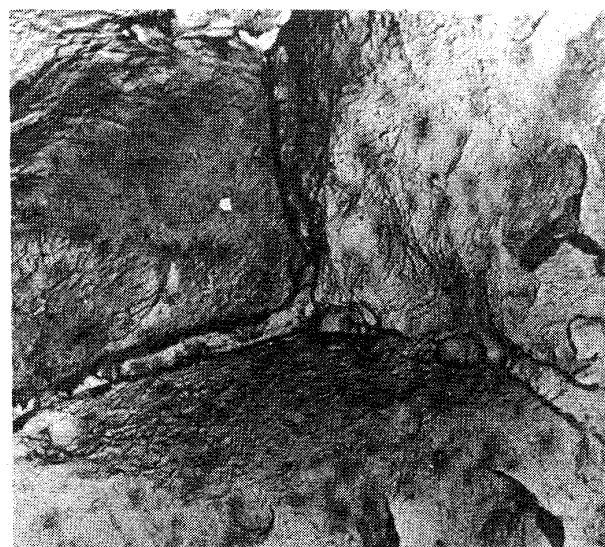
写真 14 破裂起点部破面のレプリカ電顕観察<sup>18)</sup>

heat checking の発生は止むを得ないとして, 疲労き裂伝播が速かつたのは材料に起因するものと考えられた。表 9 は材料の化学成分と引張性質を示し, これには異状はないが, 破壊起点部付近破面のレプリカ電顕観察で, 顕著な粒界破壊と擬へき開破壊が認められた (写真 14)。これは焼戻し脆化に起因するものと考えられる。材料の脆さがこの場合の繰返し荷重に対するき裂伝播が速かつたことの基因であろう。破壊起点部の破壊特性値を求めたところ, 21°C における引張絞り 9~28%, -40°C におけるシャルピー吸収エネルギー 0.6~0.9 kg·m, 21°C における  $K_{IC}$  が 287~294 kg·mm<sup>-3/2</sup> といった低いものであつた。この低い  $K_{IC}$  値が小さい先在
