住友金属工業㈱ 中央技術研究所 鈴木隆夫○成田雄司

最近、コークス炉の窯口部近傍で炉壁の損傷が著しくなり、熱間で部分補修を行なった。この際に、今後の煉瓦積設計への指針を得るため、採取した煉瓦の性状を調査した。

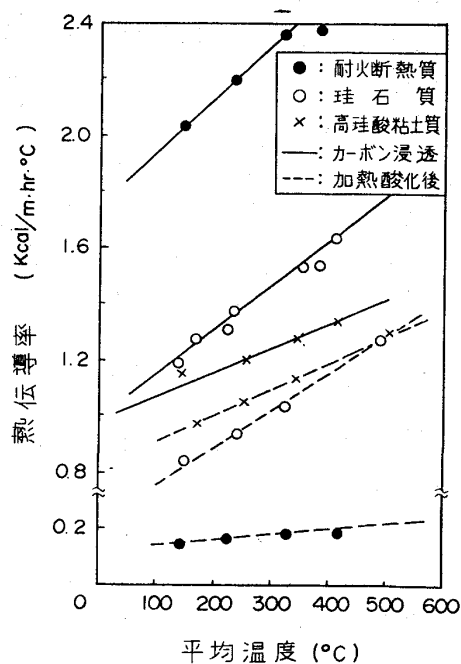
カーボンの浸透により、煉瓦の熱伝導率は増大している。(図1)とくに、珪石質煉瓦では平均温度400℃で約30%の熱伝導性の向上が認められ、炉壁の熱伝達性を良くしている。しかし、炉体側面における耐火断熱質煉瓦では10倍以上の熱伝導性の向上が認められ、窯口部の断熱性は著しく低下している。

断熱層への浸透は、ガスリークに起因する。

図1. 浸透カーボンの熱伝導への影響

したがって、カーボンの浸透により耐火断熱質煉瓦の熱伝導率が増大し、炉体放散熱量が増加するとともに、保護板の熱変形が助長されて炉締力の分布に影響していると推定できた。このような煉瓦へのカーボン浸透の影響を防止するためには、ガスシールを強化することと、低気孔率の耐火物を用いることが必要である。
