(143) Si-Mn系バネ鋼ブルーム連鉄片に発生する表面割れ

(連鉄片の表層部割れに関する研究 -1-)

株 神戸製鋼所 中央研究所 (工博) 成田貴一 野崎輝彦 (工博) 森隆資○安中弘行
神戸製鉄所 大西稔泰 藤本孝彦

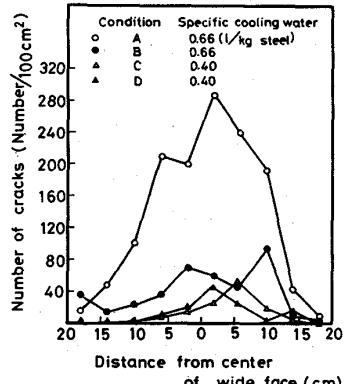
表面割れの発生個数と2次冷却パターンの関係は図1に示したとおりであり、2次冷却パターンAの場合に割れ発生が多く認められ、2次冷却帯上部の水量が割れ発生に影響を与えていることが明らかである。

また割れ発生は、鉄片の広面側、狭面側とも同程度発生しており、鉄片中央部に多い。

図1 表面割れと2次冷却パターンの関係

Si-Mn系バネ鋼に発生する表面割れは2次冷却帯上部の水量と密接な関連があり、2次冷却帯上部の水量をできるだけ下げるにより防止可能である。

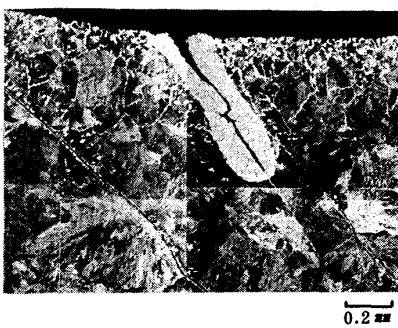
2%ナイタール腐食液による、表面割れ発生部のミクロ組織は写真2に示したとおりであり、割れは旧オーステナイト粒界に沿っている。また割れは初析フェライトが析出する前に発生しており、スケール層、5~20μm程度のサブスケールおよび最大100μm程度の脱炭層を伴っている。これらのことから、割れは900~1000°C以上の高温、すなわち、鉄型内あるいは2次冷却帯上部において発生したと考えられるが、割れ部のEPMA測定の結果フラックスの存在が認められること、および2次冷却の影響を受けていることから、2次冷却帯上部において、スプレー冷却による鉄片表層部の収縮にともなう引張応力によって粒界割れが発生したものと考えられる。

写真2 表面割れ部のミクロ組織
