新日鐵 金石製鐵所

連铸片の铸片加熱炉へのダイレクト・ホットチャージ操業において、Ti-B添加鋼は、ビレット圧延後に管状の表面欠陥が多発し、手入工程を圧迫していた。今回、連铸から鋼片精整に至る一連の工程の追跡調査を実施し、表面疵の発生工程の把握、発生原因の究明およびその対応策の検討を行った。

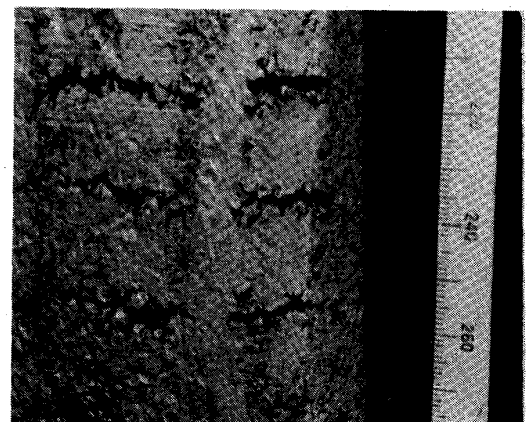
- (1) 手入れ時間は、管疵(連続)へげ・縦割れの順で長い。
- (2) 連铸As Cast状態では、オキシレーションマーク乱れ部にスター状割れ、コーナー横割れが観察された。
- (3) 上記表面疵は、加熱炉後には消滅する。
- (4) 加熱炉サンプル短辺面に粒界割れが検出され、分塊ロール後、開口した横ザク割れに発展する。(写真1)
- (5) 横ザク割れは、ビレットで管疵、連続へげ疵となる。
- (6) 加熱炉後のサンプルにおいてB化合物が旧 $\gamma$ 粒界に析出しており、これが粒界割れの主原因と考えられる。<sup>2)</sup>  
(写真2参照)

写真1. ブレム剪断サンプル表面疵

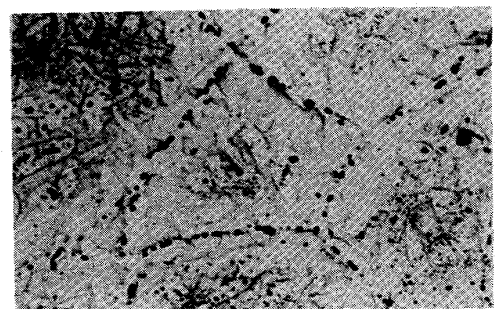
写真2で見られるようなB化合物の旧 $\gamma$ 粒界への析出を防止するためには、以下の対応策が考えられる。

写真2. Bの分布状況×100  
(加熱炉後サンプル)

- (1) 鋼中N量の低減
- (2) 適正量のTi, AlでNを固定
- (3) 連铸~铸片加熱炉の温度履歴の適正化
