川神戸製鋼所 中央研究所

1. 緒言 高炉鉄皮は構造体であると同時に、高熱反応を行なう気密容器でもある。従って鉄皮のき裂は、構造物としての性質を損わない場合でも、高炉の機能としては著しい支障をきたす。本報は、解体された加古川2号高炉（昭和48年1月火入れ、5年2ヶ月稼動）の鉄皮の材質及びき裂を調査し、鉄皮の損傷機構について考察したものである。

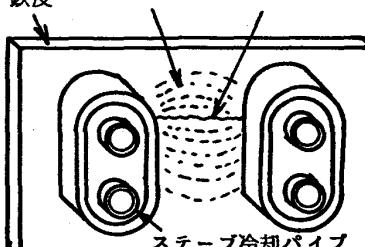
図1. き裂発生部

鉄皮 内面側にき裂 貫通き裂

2. 調査方法 図1に示す炉腹部鉄皮について、金属組織学的観察、破面の走査電顕観察、硬度・引張性質・破壊靭性等の材料特性評価試験を行ない、これらを健全部（シャフト上部）と比較した。なお図1はステークが損傷を受けたために冷却水を操業後3年半で停止した部分である。

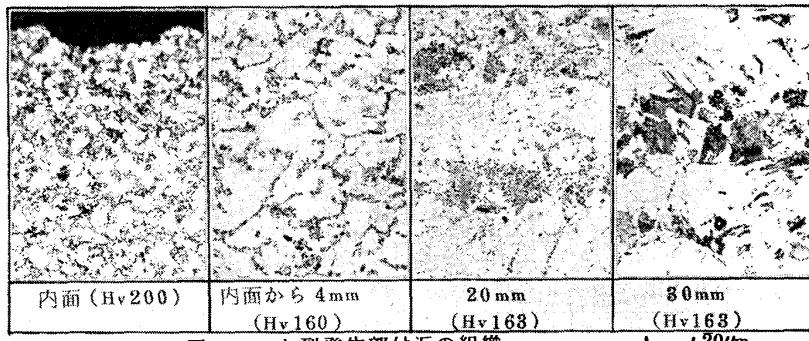
図2. き裂発生部付近の組織

(1) 組織 鉄皮（板厚80mm）の内面側12mmの領域では粒界近傍に微細な Fe_3C が観察された。更に25mmまでの領域では元のパーライト部で Fe_3C の球状化が認められた。これより外側については、顕微鏡観察では元の組織と差が認められなかった。又、内表面から1mmの層では粗大化した Fe_3C が観察された。（図2）

(2) 硬度 粗大 Fe_3C が観察された内表面層1mmでは、硬度が上昇しており、これは高炉内のCOガス雰囲気による浸炭によるものである。

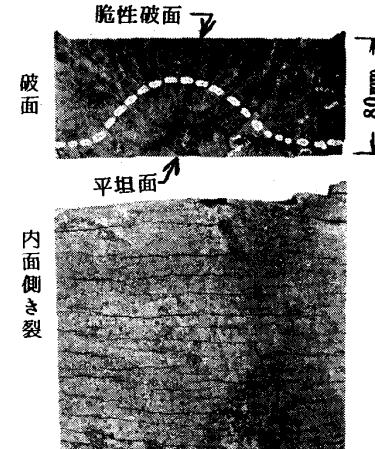
図3. 鉄皮き裂及び破面

(3) き裂の観察 鉄皮の内面には、円周方向の貫通したき裂の上下にはほぼ対称に多数のき裂が発生していた。（図3）貫通したき裂面には、内面から最大深さ約50mmの半楕円状の平坦部と、それに続いて貝殻模様が観察された。走査電顕観察から、前者は疲労により、後者は脆的にき裂が伝ばした領域であることが確認された。微視き裂の表面層にも浸炭による Fe_3C の粗大化が認められた。（図4(a)）又、高温疲労でよく見られる分岐き裂が多数観察された。（図4(b)）

4. 考察 種々の熱処理組織との対応の結果、炉腹部内面12mmの層は700°C以上の高温になっていたと推定される。稼動中の鉄皮内面には付着物等の影響により温度変動があることが一般に知られているが、この温度変動により繰り返される熱応力によって鉄皮内面に熱疲労き裂が発生・伝ばし、き裂が長くなると熱影響による韌性の低下のために脆的に破壊したものと推定される。
