## ティンフリースチール表面の色調異常について\*

## Unusual Surface Color on the Tin Free Steel

## Synopsis:

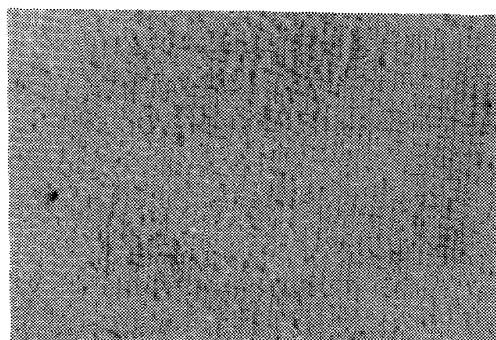
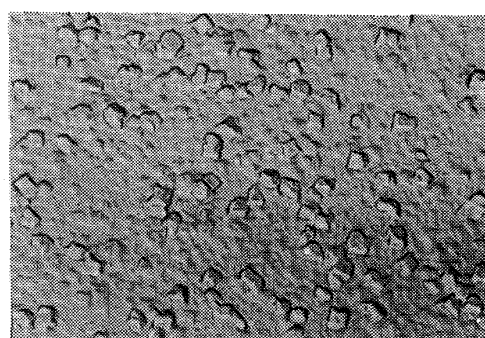
Photo. 1. Electron microscopy of surface. ( $\times 10\,000$ )

Normal surface

Unusual surface

ると、Photo. 1 に示したように表面に微細な突起が多数見られた。色調の正常な試料には突起が見あたらないか、あつても極めて数が少なかった。色調異常の試料を熱アルカリ処理してカソードフィルムないしクロムオキシサイド層を除去してもこの微細な突起は残っており、かつ色調異常も解消しないが、試料をアルカリ性水溶液中で陽極電解して金属クロムめつき層を剝離すれば突起は消失し、それと共に色調も正常になるので、この突起は金属クロムであり、ちょうど干渉格子のような作用をするために起こる光の干渉によつて色調異常を生じることが分かった。

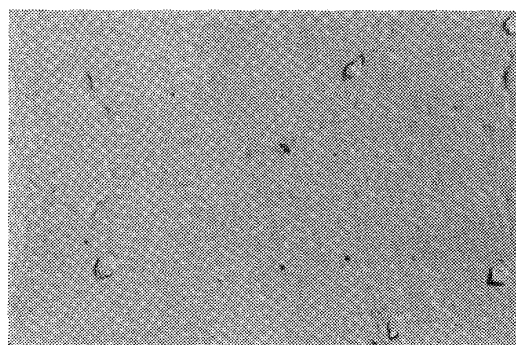
Plating  $70\text{A}/\text{dm}^2 \times 2\text{s}$   
Normal

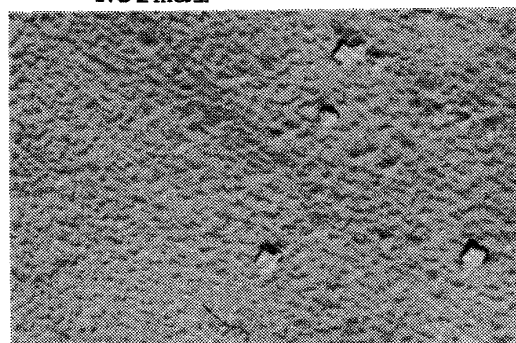
Plating  $70\text{A}/\text{dm}^2 \times 1\text{s}$   
Current break  $< 1\text{s}$   
Plating  $70\text{A}/\text{dm}^2 \times 1\text{s}$   
Pale

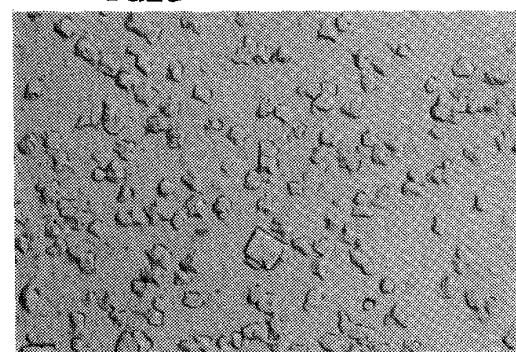
Photo. 2. Effect of the current break during the plating on the surface color. ( $\times 10,000$ )

Plating  $70\text{A}/\text{dm}^2 \times 1\text{s}$   
Current break  $10\text{s}$   
Plating  $70\text{A}/\text{dm}^2 \times 1\text{s}$   
Blue

クロムめつき中に電解電流を中断して 2 段めつきを行うと、Photo. 2 のごとく中断時間が長くなるにつれて微小突起が増加し、それに伴つて色調異常も濃くなる傾向にある。この事実は電解中断によつてめつきが不均一になるような何らかの変化があつたことを示しており、その原因としてカソードフィルムが電解液に溶解されることが考えられる。

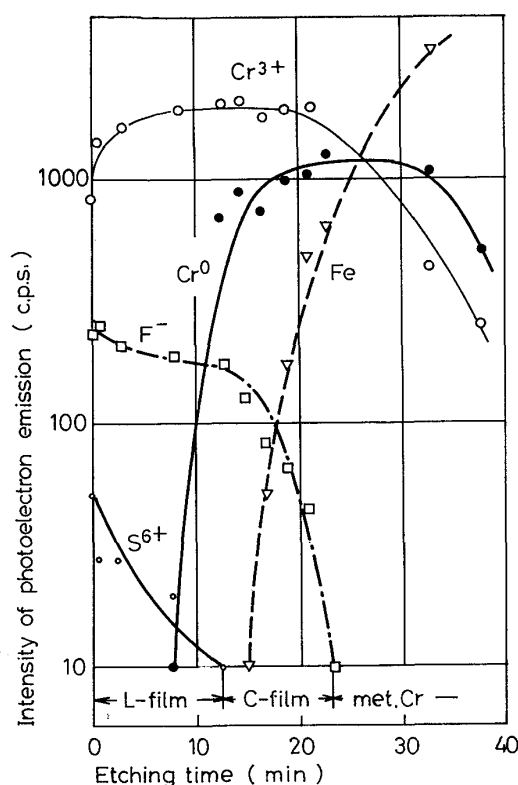
Fig. 2. Relationship between the depth and the composition of the cathode film.

Fig. 2 はケイフツ化浴でクロムめつきを行つた時に生成したカソードフィルムの深さ方向の組成変化を、ESCA によつてエッチングしながら分析した結果である<sup>9)</sup>。カソードフィルムの存在している位置に中間の原子価を有するクロムが多量に存在している。 $\text{F}^-$  イオンがカソードフィルムの上層部に濃く、下層部では深くなる程急速に減少している。 $\text{F}^-$  イオンの濃度勾配が急変している所が L-フィルムと C-フィルムの境界に相当している。この結果によると硫酸根 ( $\text{S}^{6+}$  で表される) も L-フィルム内に集中しており、深くなるにつれて  $\text{F}^-$  よりも急激に減少し、C-フィルム内では非常に少なくなっている。L-フィルムには此の様にアニオンが多いために電解液に溶けやすいと思われる。

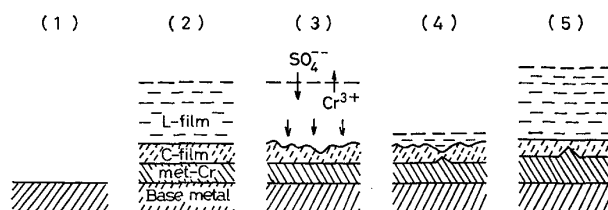
Fig. 3. Schematic representation of the process causing unusual surface color tone.

このような考えに基づいて、Fig. 3 に微小突起の発生機構を模式的に整理した。

(3) 電解を中断している所である。電解液によつて L-フィルムは完全に溶解されてしまう。C-フィルムは比較的強固で安定であるが、電解液からのアニオン類、特に硫酸の侵入によつて C-フィルムを構成している錯化合物が可溶化し、局所的なフィルムの破壊が進行している。

(4) 電解中断後、再び通電して第 2 回目のめつきが始つた状態である。電解中断の間に L-フィルムが溶解しているので、再開後は残っている C-フィルムの上にまず L-フィルムが形成される。それと同時に金属クロムに還元されるべきクロム錯化合物も生成しはじめるが、此の錯化合物は C-フィルムが健全で厚い所よりも、損傷を受けて薄くなつた場所の方が通りやすく、速やかにカソード表面に達して金属クロムとして電着される。すなわち電解再開後の金属クロム析出は C-フィルムの損傷部から始まり、そこで小突起を作る。

(5) 電解を再開してしばらくするとカソードフィルムは完全に補修されて一様なものとなるが、めつき面に一度生成した突起は電流集中現象によつて発達を続け、解消されない。

第 2 段めつきの直前に低電流密度処理を行うことは、実験 3 から明らかなように極めて有効である。5 A/dm<sup>2</sup> 程度の低電流密度では電着速度は非常におそく、金属クロムの析出よりもカソードフィルム生成の方が先行する。従つてカソードフィルムに欠陥があつても、低電流密度処理をして修復しておけば、その後第 2 段めつきの際高電流密度で処理しても正常なめつき面を得ることができる。ただし、あまり低電流密度になれば文献<sup>10)</sup>にもあるように電解電位が分極曲線の第 IV 枝に入らず、生成するカソードフィルムの質も異なり、金属クロムも析出しなくなる。
