(310) 热間圧延におけるフェライト系ステンレスの表面欠陥防止(1)
(粗圧延時に発生するテーブルローラー疵の防止)

川崎製鉄(株)千葉製鉄所 ○菱沼 至 豊島 實
笠井聰 大西廣

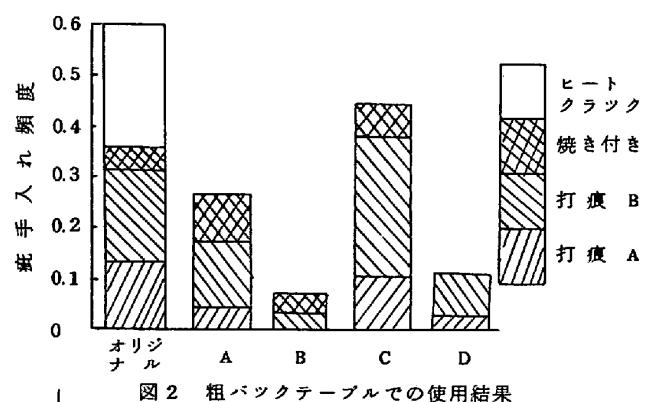
図2 粗バックテーブルでの使用結果

3. 調査結果: (1) B, Dは、耐打痕性および耐焼き付き性とも非常に良好である(図2)。(2) Aは、B, Dに比べ耐打痕性および耐焼き付き性が劣る(図2)。(3) Cは、耐打痕性は劣るが、耐ヒートクラック性が優れている。
