(8) ドライ冷却により吹却した高炉のカーボンれんがの変質

(千葉3高炉解体調査 その2)

川崎製鉄 技術研究所○斎藤三男 新谷安隆 江見俊彦

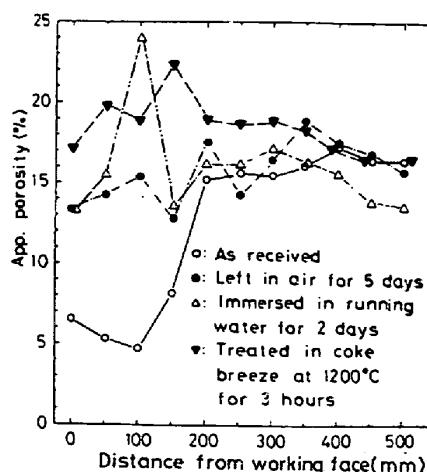
図 2. 鉄皮からの距離と気孔率

つぎに、前記の各処理を行なったあとの試験片の鉄皮からの距離と  
気孔率、 $K_2O$ 含有量の関係を、図2、3に示した。稼動面側近傍の  
 $K_2O$ 含有量が多く緻密になっている部位は、流水中浸漬、コークスブ  
リーズ中の熱処理によって、アルカリの流出、揮散で多孔質となる。
