(628) 転炉ガスによる製鉄設備の腐食事例と防食対策

新日本製鐵株 八幡技術研究部 ○溝口 茂, 山本一雄

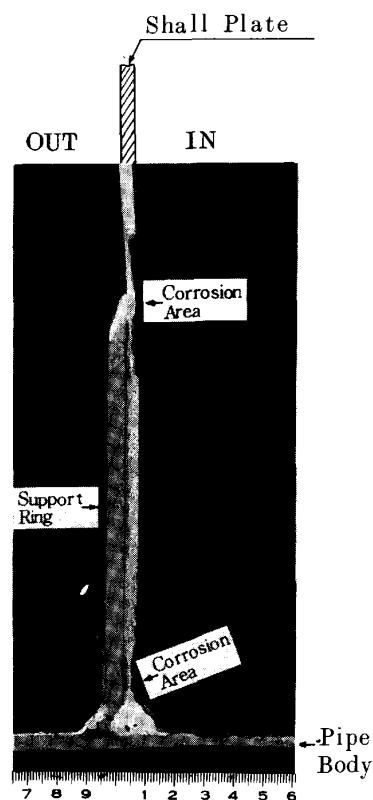
ホルダー側板の内面は結露水(ドレン水)により、常時湿潤状態にある。また、結露水は転炉ガス中のCO₂が溶解することにより弱酸性(pH=5~6)に保たれるため、湿食(wet corrosion)は容易に生じる環境と考えられる。

Fig. 1に示すように、腐食はホルダー側板と配管、ホルダー側板と補強リングの溶接継手部に発生している。溶接継手部のこのような選択腐食は、配管および補強リングをホルダー側板に溶接接合した時、ホルダー側板の内面塗膜が溶接熱で焼かれて劣化したために生じたものである。この場合の腐食促進要因は、塗膜の劣化部(アノード)と健全部(カソード)の面積比であろう。

腐食生成物(錆)の主成分は炭酸鉄(FeCO₃)であった。炭酸鉄はホルダー側板の腐食による溶出鉄分が結露水中のCO₃²⁻と結びついて生成したもので、多孔質でもろく保護性がないため、腐食の進行を抑制する効果はないと考えられる。

転炉ガスホルダー側板の内面に発生した特異な腐食は、外面からの溶接による塗膜の劣化が原因で生じた塗膜劣化部の選択腐食であり、CO₂の影響が大であることから、一種の“炭酸ガス腐食”ともいえる。

Fig. 1 Selective corrosion of welded Joint area.

防食対策としては、(a)ホルダーの建設施工時あるいはその後の溶接補修の際、溶接熱による塗膜の劣化をさけること、(b)既設のホルダーに同種の塗膜欠陥が発見された時は、再塗装あるいはライニングによる補修により、マクロセルの生成を防止することである。なお、転炉ガス関連設備で同じような腐食が予想される箇所には、この種の防食対策が必要である。
