## 海洋構造物の腐食の特徴

(海洋構造物の防食法—第1報)

新日本製鐵(株) 表面処理研究センター 増田一広, 吉田耕太郎, 土居一幸

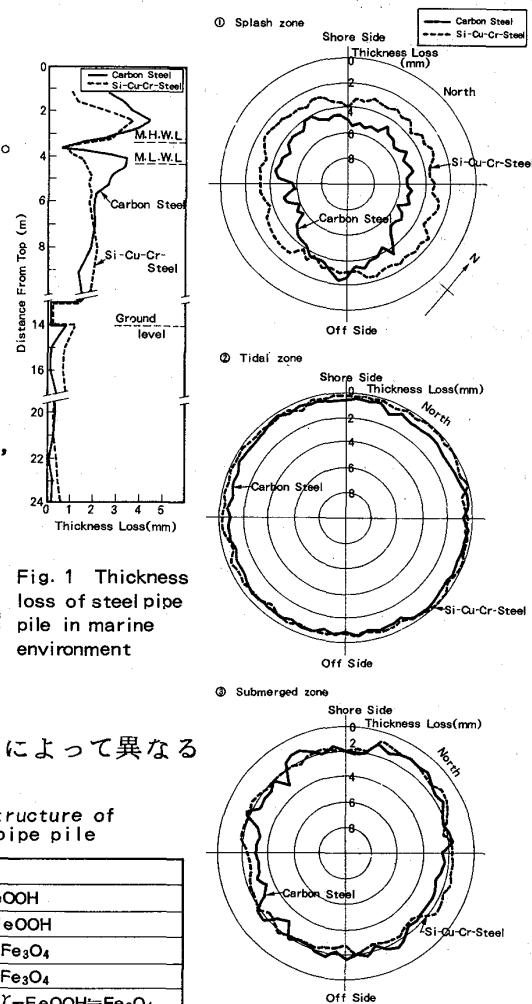
Fig. 1 Thickness loss of steel pipe pile in marine environment

部位(飛沫, 干満, 海中, 土中)によって腐食量が異なるとともに、生成した錆層の形態も異なる。(Fig.1, 2, Table 2)これは、環境の違いによるものといえる。

耐海水性低合金鋼は、炭素鋼にくらべて部位によっては腐食量が小さい。例えば、平均腐食量で比較すると飛沫部と干満部直下の海中において、炭素鋼の50~80%の腐食量を示した。

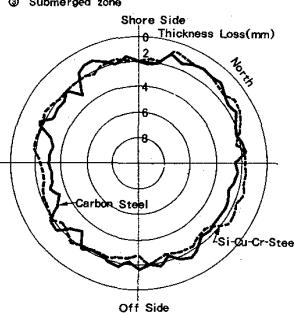
Fig. 2 Corrosion state at each cross section

構造物の腐食量は、方向により相違があり特に飛沫部と海中部において顕著である。(Fig.2)飛沫部は波浪、海中部は海流によるもの考えられる。
