## (73) 扇島CDQ 1号炉の劣化状況と改修技術

日本鋼管(株)京浜製鉄所 加藤友則 村上幸雄○船曳佳弘  
大橋 茂 笠原光政 高橋忠明

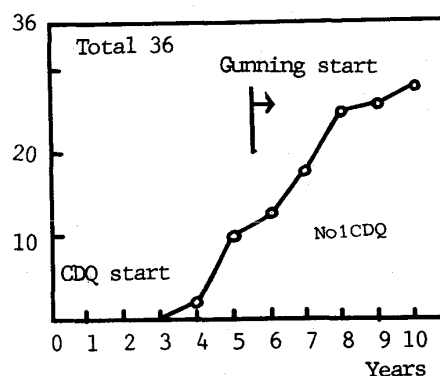
Fig.1 Number of failed Flue-brick

2. 劣化及び補修状況 CDQ炉のうちフリー孔支柱部は、上部の仕切壁と炉頂コーン部の全重量を受ける構造となっている。Fig. 1に示すように、操業開始4年目頃より損傷・欠落が生じ始めた。原因は主としてフリー孔付近でのガス冷却に伴う温度変化による熱的スポーリングと考えられる。これに対しては、煉瓦欠落部にホールアンカを打ち込み、吹付補修を行ない、損傷の進行を遅らせる効果が認められた。<sup>1) 2)</sup> 又、仕切壁が楕円形に変形し、縦亀裂も大きくなった。
