厚板エッジ線状疵発生メカニズムの解明
(高精度鋼板形状制御技術の開発 第3報)

新日本製鐵株式会社大分製鐵所 間渕秀里 河野幸三 高瀬 勝
加藤弘之

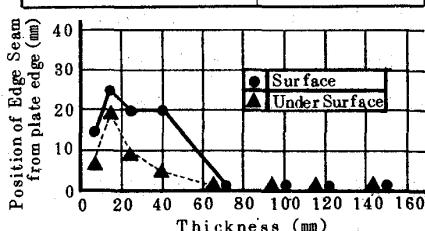
Fig. 1 及び Fig. 2 に発生したエッジ線状疵の鋼板端面からの発生位置、疵深さと板厚との関係を示すが本圧延条件では、板厚70mm未満の板厚でエッジ線状疵が発生した。

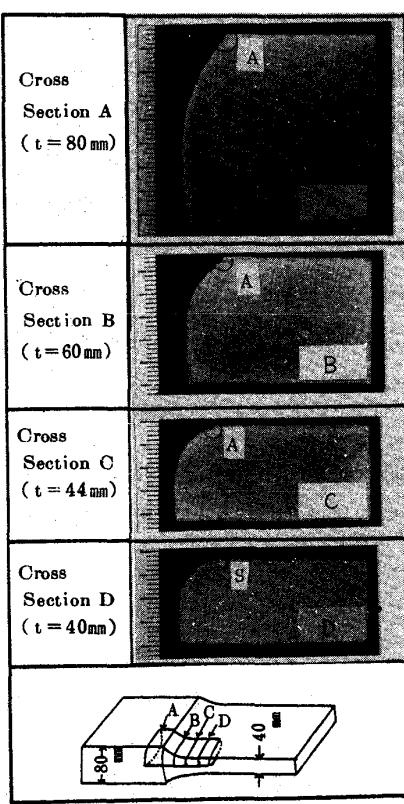
Fig. 3 Photograph of Cross Section

Fig. 3 に噛み止め圧延後の板厚移行部の各断面の写真を示す。

エッジ線状疵はこの図が示すように、圧延厚の厚い仕上圧延初期の段階の幅拡がり時、板厚表層部は板厚中心部に比ベロールによる固着や温度差により幅拡がり量が小さいために側端面に変曲点Aが発生し、(断面A)引き続いた水平圧延の幅拡がりにより変曲点を含む側面部が表裏面へ廻り込み(断面B, C)さらなる水平圧延により変曲点がオーバーラップし、疵Sとして表裏面上に残る(断面D)ことにより発生するものと思われる。
