## (510) SUS304鋼の光輝焼鈍後に現れる青色着色現象

日本金属工業(株) 研究部 ○竹田誠一 中村繁 道野正浩

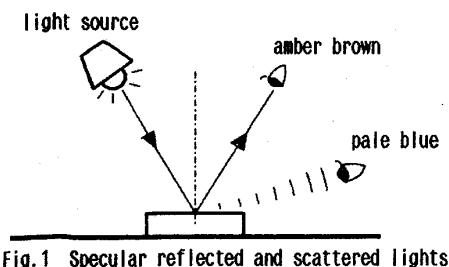
**1. 緒言** SUS304鋼を光輝焼鈍(BA)すると表面が青みを帯びることがある。これらの中には酸素分圧が高い時に生じた酸化膜による干渉色(テンパー色)もあると考えられるが、露点が低くても現れ、かつテンパー色とは見え方が異なるものがある。これはFig.1のように、直接反射光は茶色であるが散乱光が青白く見えるものである。この様な低露点BAで青みを帯びる現象(以後BAブルーイングと称する)について調査した。

Fig.1 Specular reflected and scattered lights

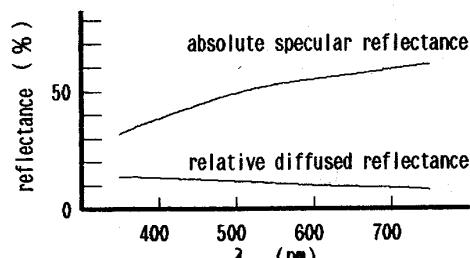
**3. 実験結果** Fig.2に分光光度計により

測定した波長と反射率の関係を示すが、BAブルーイング材では鏡面反射光と拡散反射光は補色の関係にあり鏡面反射光中に赤色成分が、拡散反射光中に青色成分が多いことが示されている。太陽光の反射光をスクリーンに投射すると直接反射光は黄色く、

Fig.2 Relation between wave length and reflectance measured by spectroscope

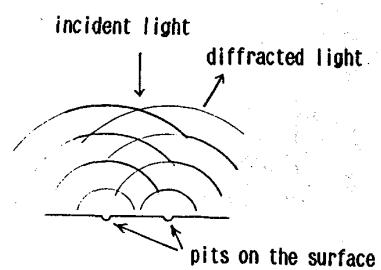
**4. 考察** 青く見える理由として、Table 2に示す4種類が考えられる。このうち干渉皮膜説と着色物質の付着説は分光チャート、太陽光の投射、XPSの分析から考え否定される。表面に観察された0.3μm程度のピットの密度と青みの程度とが良く対応することから、このピットが第3または第4の仮説のように働き、青みの原因である可能性が高い。第3の仮説では、光の波長程度の微小な凹凸は赤い光(700nm)に対しては平面となり、青い光(400nm)に対しては凹凸となり、青い光のみ散乱される。また、第4の仮説でも複数の凹凸がFig.3のように回折格子として働き、回折条件の合う青色～紫外線が強く回折されることが考えられ、現在のところ第3、第4いずれの可能性も残る。このようなBAブルーイングの原因となるピットの生成機構については次のようなことが考えられる。すなわち、後にピットとして残る位置で昇温途中に優先酸化が起り、さらに昇温された段階で酸化物が昇華し、抜け跡がピットとして残る。BA時間を長くするとピットが浅くなる理由は表面拡散によるとと思われる。表面部を透過顕微鏡観察すると転位線のタングルあるいはマルテンサイトと思われる組織が多数分布しており、このような高転位密度部分が優先酸化のサイトとして働くことが考えられる。

Fig.3 Schematic view of diffraction on the surface
