## 鋼矢板セルの腐食挙動

新日本製鐵(株)

## 1. 緒 言

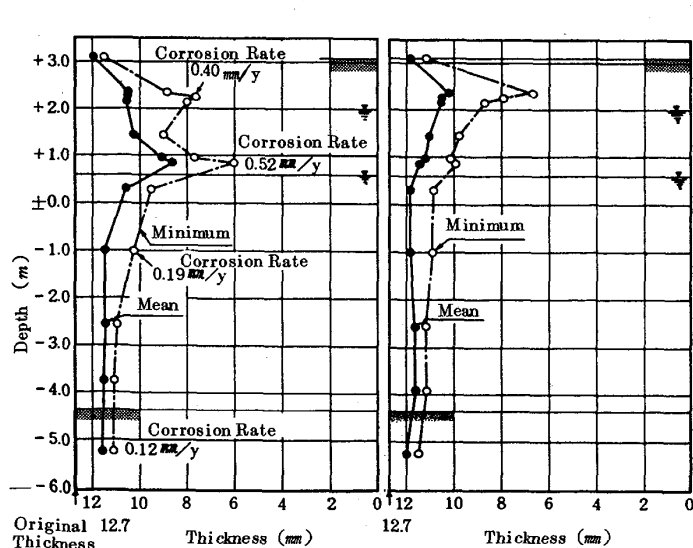
Fig. 4 Web thickness of No. 1 sheet-pile.

(1) 継手の球側が海水に接した矢板(Fig. 3-No. 1, 3, 5)のウェブには, 腐食量のピークが飛沫部と LWL 直上の 2 箇所が生じる(Fig. 4)。しかし隣り合う爪側が海水に接した矢板(Fig. 3-No. 2, 4, 6)には LWL 直上のピークは生じない(Fig. 5)。

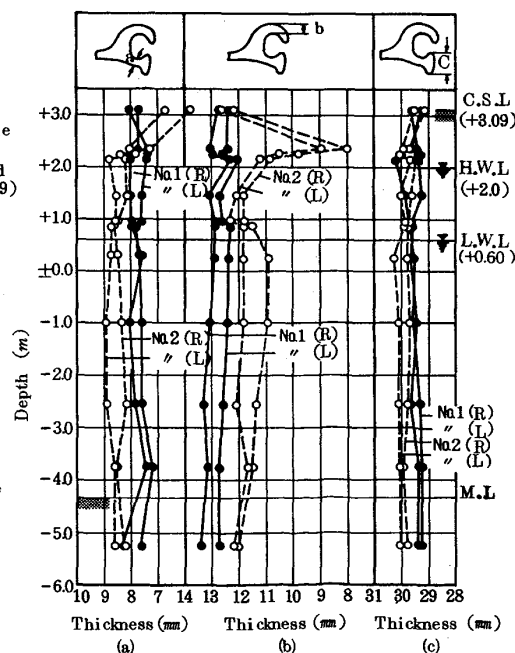
Fig. 6 Joint thickness of No. 1 and No. 2 sheet-pile.

(2) 継手部の腐食は主として海水に接している側の球首(Fig. 6-a)および爪(Fig. 6-b)に生じるが, 中詰砂側や継手内部(球巾 = Fig. 6-c)の腐食量は小さい。

(4) 重防食鋼矢板の開発および既存鋼矢板セルの補修に際しては, 海水に接する側のウェブと爪の防食が重要である。
