## (147)鉛快削鋼に発生するピットについて

愛知製鋼㈱ 第1生産技術部 ○江口 純 水谷洋一

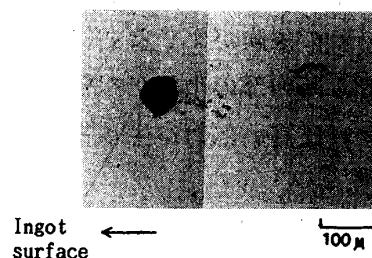
Photo 2 Microstructure of Pits

2-2) 調査結果：マクロ腐食によって現れたピットの例をPhoto1に示す。ピットの長さは0.5~3mmであり、凝固方向に針状に伸びている。その鋼塊内での分布状況はFig1に示すように鋼塊のミドル~ボトムにかけて、表層から30mmまでの位置に発生する。ピットのミクロ観察結果をPhoto2に示す。ピット部には気泡を伴ったⅡ型硫化物が存在し、気泡は硫化物よりも鋼塊表面に近い方に存在する。気泡の大きさは10~50 $\mu$ でその内面には、PbやMnSが析出しているのが観察された。

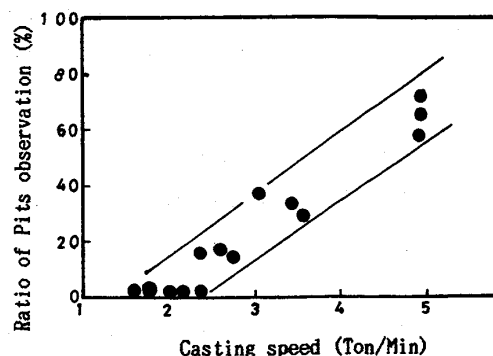
Fig. 2 Relation between casting speed and ratio of appearance of Pits

気泡発生の低減および浮上促進の効果を狙ってPbの投入速度、鑄造温度、鑄造速度について調査したところ、鑄造速度に著しい相関があることがわかった。Fig2にその例を示すが、低速ほどピットの減少がはかられることがわかった。

ピットは気泡を伴ったⅡ型硫化物であり、低速鑄造などにより低減できることが明らかとなった。
