# 転炉排ガス処理設備における3次元型インペラーの亀裂発生予防方法

Preventive Measures against Crack of Rotary Diffuser Type I.D.F. Impeller of Oxygen Converter Gas Recovery System

住友金属工業(株)鹿島製鉄所 中島達夫・栗原重幸・安彦 弘\*

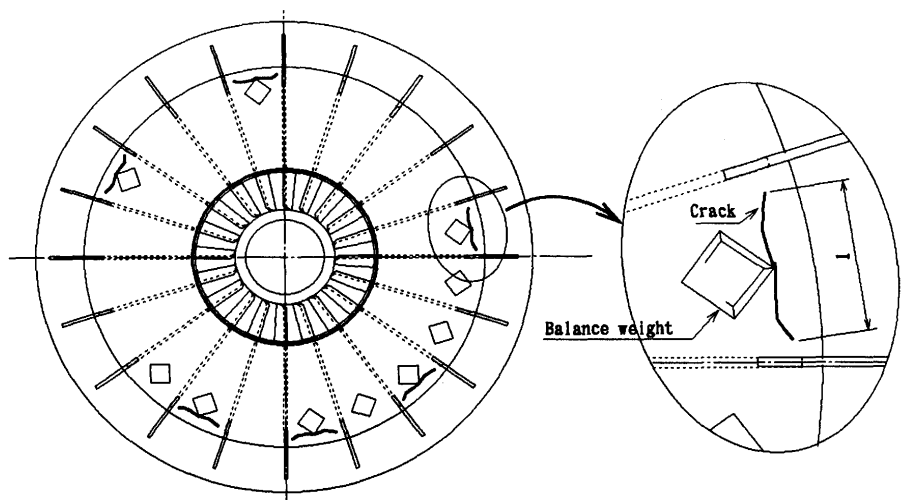
Fig. 2. Position of cracks

使用していた4基の3次元型インペラーの側板に亀裂が発生した。いずれの亀裂も側板ディフューザー部のやや中心寄りに位置していた。このうち4号機の亀裂発生状況をFig.2.に示す。6カ所の亀裂は全て反モーター側でバランスウエイトが起点となっていた。

1号機には4号機と同様なバランスウエイトを起点とした亀裂が2カ所発生した。2号機は再生羽根を横切る位置に1カ所、3号機はウエイトのない位置に1カ所発生した。

インペラーの側板にはバランスウエイトが付加される。このウエイトの溶接端での応力集中により側板の疲労が進行した。

亀裂のほとんど(80%)がウエイトの溶接部を起点に発生していた。

亀裂に対しては溶接補修により応急対処した。さらに、疲労が進行している側板外周部を順次更新した。これと同時に応力の緩和および固有振動数の変更を目的に形状の変更を行った。現在全数更新完了し、また同形状の新作インペラーを1基加え5基の3次元型インペラーが順調に稼働している。

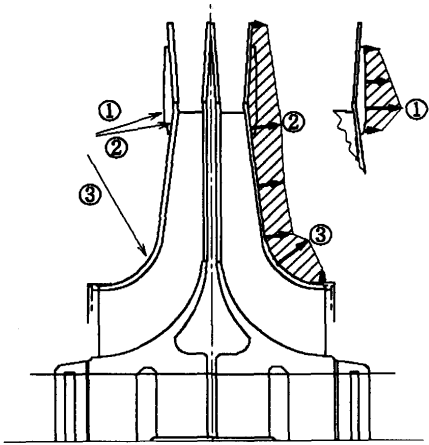
Fig. 3. Stress(at 1,430rpm)

IDFは転炉の操業にあわせて回転数制御を行っている。この時遠心力変化に伴う応力変動が疲労を進行させる。Fig. 3. に示す①, ②, ③が応力の高い部分である。

回転数の制御1,430rpm～740rpmに応じて②の応力は100%～27%の範囲で変動する。

Fig. 5. に示すように側板短縮および再生羽根大型化によってFig. 3. の①および②の応力の低減をはかる。また、この結果側板の固有振動数が変わり  $N = 5$  以下の共振を防止するようになった。

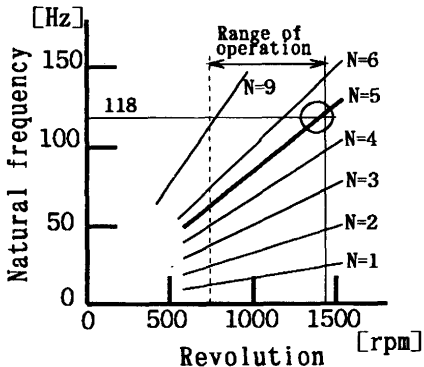
Fig. 4. Resonance frequency

亀裂発生部付近を節とした側板外周の固有振動数( $f_s=118\text{Hz}$ )にインペラー回転数の整数倍が一致(Fig. 4.)すると共振がおこり、インペラーの疲労を進行させる。

$N = 5 \sim 9$  が制御範囲内にある。  
( $N$  が小さいほど応力は大きい)
