## 住金和歌山第3高炉(3次)解体調査結果

## Dessected Investigation of Wakayama No.3 Blast Furnace

住友金属工業(株)和歌山製鉄所  
鹿島製鉄所  
鉄鋼技術部  
鉄鋼技術研究所

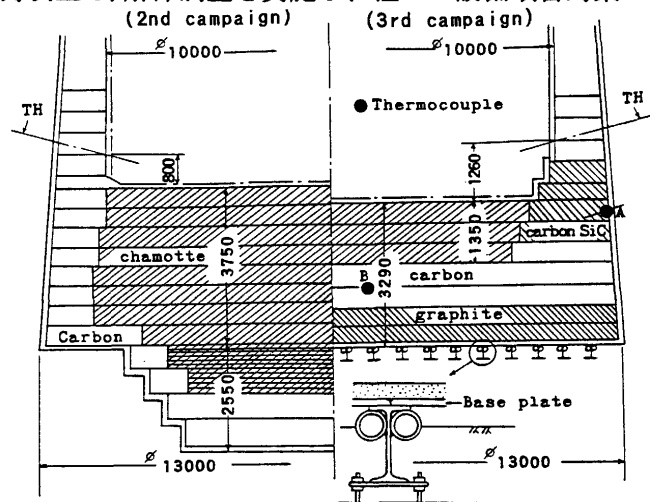
Fig.1 Wakayama No.3 blast furnace hearth

和歌山第3高炉の2次と3次での炉底構造比較をFig. 1に示す。2次の炉代では、側壁部の局部侵食等により操業上問題が生じた為、3次の改修時に以下に示す対策を図った。

- (1) 炉底側壁部にマイクロボア化により耐溶銑浸透性を高めたSiC添加カーボンレンガ(C-SiC)を採用し、側壁レンガの局部侵食防止を図った。
  - (2) 冷却能向上と熱応力緩和の為に側壁部のレンガ積み構造を変更した。
  - (3) 炉底部の冷却強化を図る為、炉底厚さを薄くし( $6300 \rightarrow 3290\text{mm}$ ) 炉底下部レンガに高熱伝導性のグラファイトレンガ( $56\text{W/m}\cdot\text{K}$ )を採用した。
- さらに、底盤の冷却を直接型とし、冷却能強化を図った。

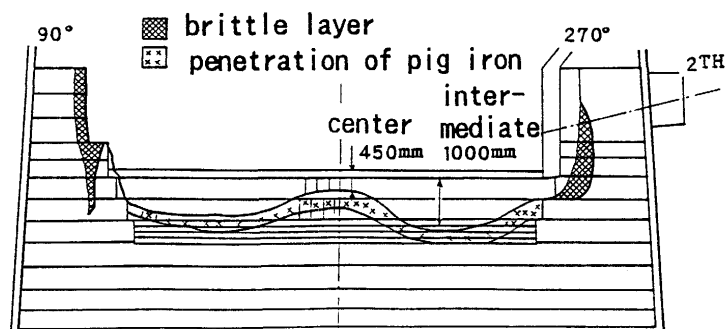
Fig.3 Erosion of the hearth refractories  
(Wakayama No.3 blast furnace, 3rd campaign)

炉底侵食状況をFig. 3に示す。炉底部の侵食はシャモットレンガ内に留まり、炉芯部で約450mm、中間部で約1000mmであった。また、シャモットレンガにて銑鉄の浸透による変質層が確認された。しかしこれらの状況はいずれも2次の侵食状況と比較して軽微なものであった。

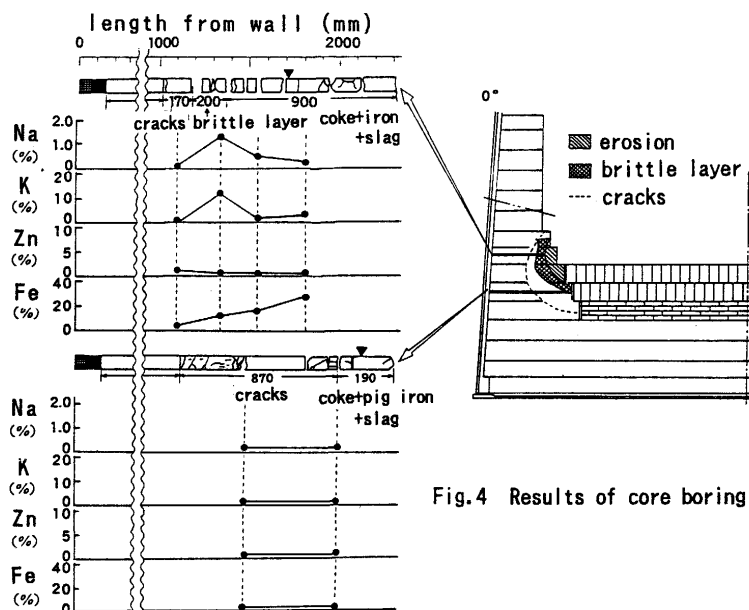
Fig.4 Results of core boring

側壁部の侵食状況としては、全体的に残存厚が大きく、その炉内側に脆化層が存在しているものの溶損量が少なく炉底として健全な状態であった。炉内側の脆化層とした部分でも、従来の多くの炉底で見られたような粉化、細片化によりボーリング作業中の冷却水により流失し、欠損部となるような脆化ではなく健全部に比べ亀裂が多く発生している、あるいは、銑鉄の侵入、浸透が認められる状況のものである。

脆化部の化学分析結果をFig. 4に示す。脆化層では、その炉内側に溶銑浸透層があり、かつ  $K_2O$ ,  $ZnO$  の影響もある等、既調査の多くの炉底とほぼ同様の状況である。これより、その生成要因としても、従来と同様

溶銑の浸透 → 膨張率変化 → 亀裂発生 → 脆化 →  $K_2O$ ,  $ZnO$  の堆積

が生じたのであろう。  $K_2O$ ,  $ZnO$  の化学的影響を2次的と考えるのは、  $K_2O$ ,  $ZnO$  が非常に少なく脆化している部分の存在も確認されたためである。

今回、新しい現象として、残存カーボンブロックの侵食面より相当炉内側に溶銑や  $K_2O$ ,  $ZnO$  等のガス存在も伴わない亀裂の存在が認められた。Fig. 4 この亀裂の生成には、次のような考えも成り立つが、現段階、その確証、検証は難しく全面解体の機会に再調査したい。

炉底部凝固銑の生成 (1989年3月) → 凝固層の増大 → 凝固収縮 → カーボンブロック内部径方向の引張応力 → カーボンブロック内部割れ発生

以上の結果より、C-SiCレンガの効果について、脆化層は存在していた点から脆化層の完全な抑制はできなかった。しかしながら、その生成量、径方向の長さや全体での分布は小さく、かつ上記溶損量が少なかった点より、その生成速度は非常に小さかったと見られる。したがって、本材料による脆化層対策は完全ではないものの、大きな成果を示したと考えられる。

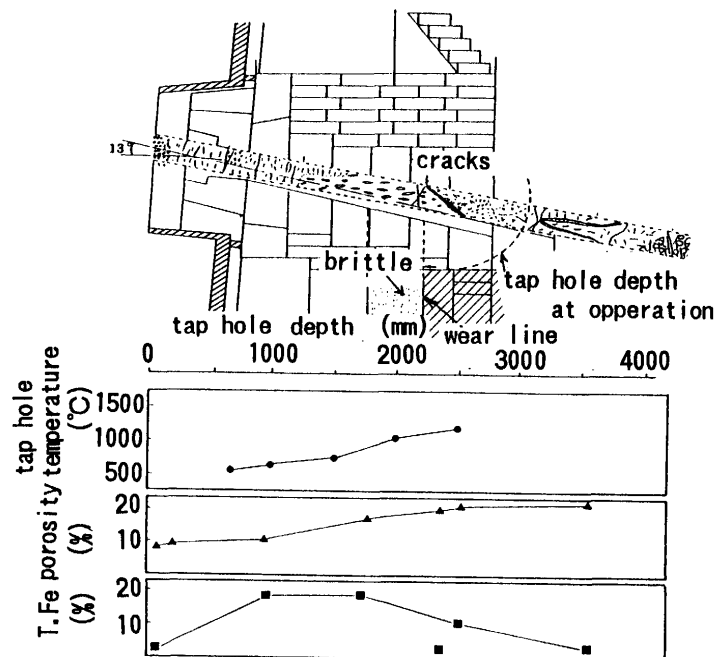
Fig.5 Results of core sample of No.1TH

コアサンプルスケッチをFig. 5に示し、稼働中の出鉄口の温度分布、コアの空隙率、TFe分布をあわせて示す。

採集コアの状況としては出鉄口深度0～1000mmの間に割れ、小亀裂が多く、焼成状態も進んでいない。これより奥に行くほど焼成が進行しているが2000～2500mmにて大亀裂が存在していた。この亀裂は発生位置より、作業時の横孔（本来の出鉄口深度よりも浅い所で出鉄する孔）に対応している。この横孔の発生機構について考察を以下に述べる。コアの空隙率は焼成が進むにつれ増しその気孔に鉄鉄が浸透している。（Fig. 5）また、横孔の位置をその下の炉底状況と対比すると、炉底側壁レンガの脆化層の発生位置にあたり、脆化層の発生原因と密接な関係があるように思われる。

したがって、横孔発生を防止し出鉄口を安定化させるためには、マッドの焼成が進み増加する空隙を熱膨張性のある骨材により吸収させこれにより鉄鉄の浸透を抑制することが重要と考えられる。

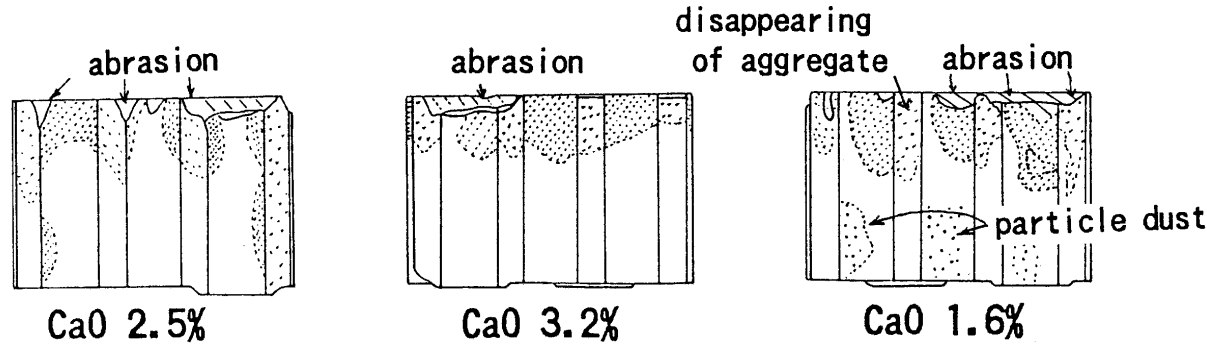
Fig.6 Cut face of silica bricks

採集したレンガを六角形状の中心をなぞって切断し、ギッター孔内面を観察し摩耗、ワレ、クラック、ダスト付着、変質状況について調査した。テストレンガの品質一覧をTable.1に、観察結果をFig. 6に示す。ギッターレンガの変質状況を以下に述べる。

状況全般として $Fe_2O_3-CaO-Al_2O_3-SiO_2$ 系成分を吸収して高温型のトリジマイトに変質し、クリストバライト化は軽微で、顕微鏡下でもクラックの発生は認められなかった。ダストの吸収で液相が生成し、気孔率の低下と比重の増加があったが液相の生成では $CaO$  3.2%レンガが最も少ない。

$CaO$ 添加の狙いはクリストバライト化抑制であったが今回の結果では耐摩耗性向上の効果が確認された。

したがって、熱風炉の蓄熱室上半部におけるギッターレンガ材質として、 $CaO$ 添加珪石レンガが内部の液相残存が少ないことから、ダストでの摩耗に対し有効とみられる。今後熱風炉築炉時においてコスト的に有利であれば  $CaO$ 添加珪石レンガは従来材から代替すべき材質と言える。
