## 日新呉 1 焼結漏風低減対策

Improvement of Production by Decresing Air Leakage at Kure No.1 Sintering Plant

日新製鋼(株)呉製鉄所

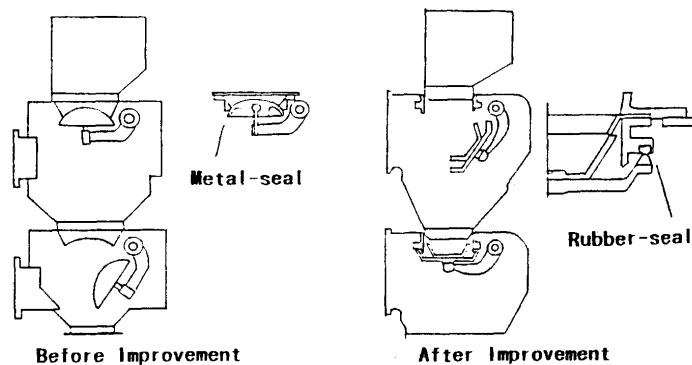
Fig. 2. An Exhaust Valve of An Exhaust Pipe.

これまでダスト噛み込み等によるシール部の破損及び摩耗が原因と考えられる漏風が主排気管ダスト排出部で発生していた。このため今回、Fig. 2に示すように内面シール方式より外面シール方式（シール面に直接ダストが当たらない方式）に変更し、シール性の強化を図った。

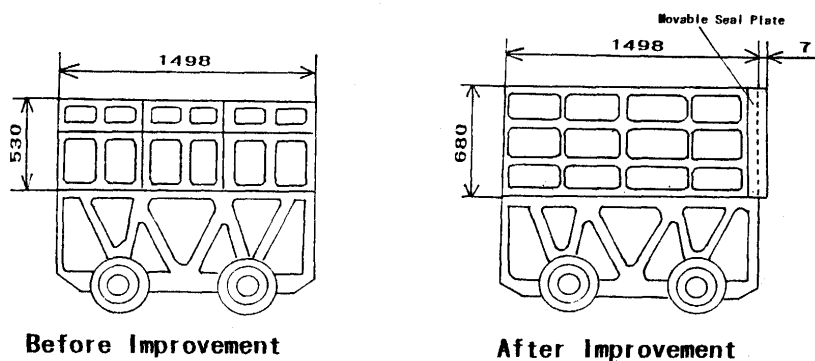
Fig. 3. Improvement at Pallet-Sidewalls.

従来は、熱応力変形、クラック等考慮し6分割または4分割の分割型サイドウォールを多く採用していた。しかし、Fig. 4に示すような測定方法（分割箇所を目張りし、部分部分の漏風量を測定）により測定した結果、分割部からの漏風が多いことから（Fig. 5）また材質改善による強度向上もあり、1体型のサイドウォールを今回採用した。併せて、装入量アップ及びパレット幅方向の均一装入化による歩留改善を狙いパレットサイドウォール嵩上を行った。

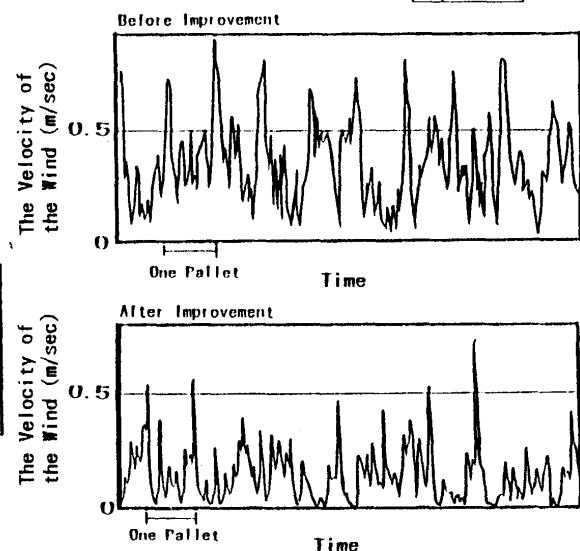
Fig. 7. Transition of the Velocity of Air Leakage Flow at Sidewalls.

サイドウォール改善前は、漏風によりパレット側底部に未焼成部が残っていた。しかし、サイドウォール漏風低減対策により側底部の焼成が改善され、ほとんど未焼成部が無くなったことにより歩留が約0.2%改善されたと推定される。
