# 下水処理環境におけるステンレス鋼の微生物腐食挙動

Microbiologically Influenced Corrosion Behavior in Stainless Steels for Public Sewage Treatment Plants

**Synopsis :** A study was performed on the cases of corrosion regarded as microbiologically influenced corrosion (MIC), for stainless steel centrifuge, which had been used in the processes of sludge concentration and dehydration in public sewage treatment plants. Evaluation was made on chemical concentrations of the steels and macroscopic as well as microscopic features on the corrosion status. Most of the cases relate to cast stainless steel with two-phase microstructure similar to that of weld metal. A number of studies have been reported so far on the cases where MIC occurs on stainless steel in seawater and fresh water, but there have been very few reports on the cases of damage in sewage treatment plant. Further, almost no study described the corrosion of a material such as duplex stainless steel with highly corrosive property. It is known that MIC is very likely to occur on weld metal. As the causes of the corrosion, special attention is now focused on influence of oxidation and reduction in the environment and relation between two-phase microst

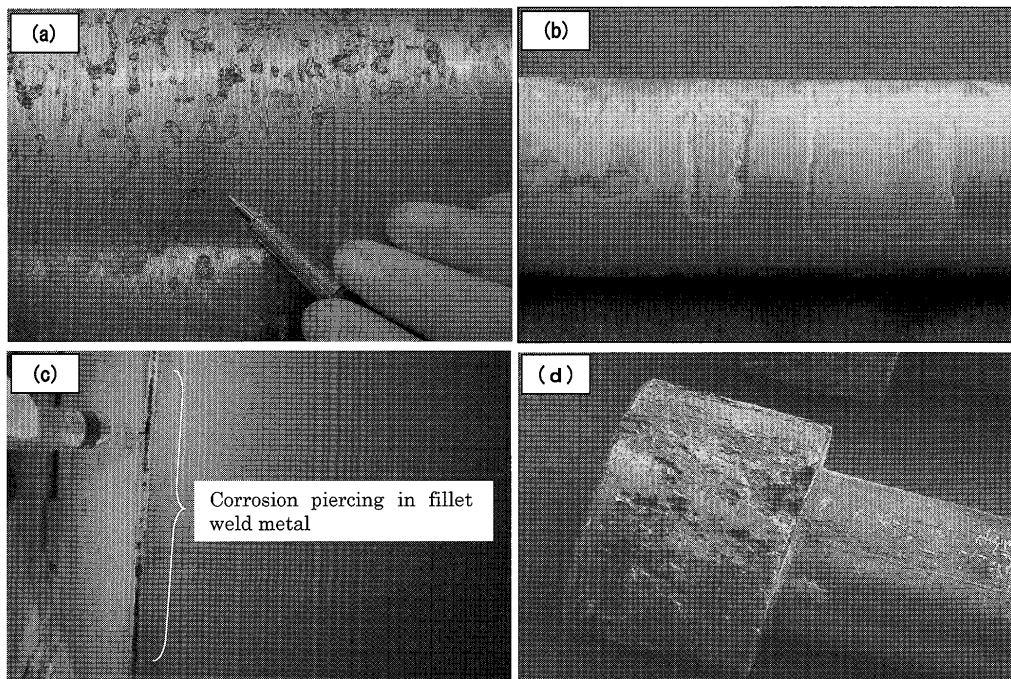
Fig. 1. External appearance of the corroded portion caused by microorganisms on centrifuge for dehydrated of mixed raw sludge and excess sludge: (a) outer bowl in the case No. 2, (b) liquid feeding pipe in the case No. 6, (c) casing in the case No. 4 and (d) external appearance of corroded portion on bolt in the case No. 9.

事例No. 1：使用温度は常温、pHは中性で、さびに含まれる塩素イオンと硫酸イオンの温水抽出によるイオンクロマトグラフィの結果はそれぞれ1000ppm、および30000ppmであった。環境の大気中硫化水素量は400ppmと非常に高いが、単に $\text{H}_2\text{S}$ の湿ガスとこのpHにおけるSUS304の腐食速度としては大きすぎることで、また腐食生成物のEDS分析値では10%の硫黄が検出されたこと、ミクロ組織観察の結果などからMICと判断された。

事例No. 2：処理物の混合生汚泥はほぼpH 5~6、塩素イオンは200ppm以下であった。腐食を起こした部分に付着していた黄白色の付着物は、X線回折で固体硫黄と同定されEDSにより82S-7P-7Ca-3Si-1K (mass%)と定量された。付着物はpH 4で、塩素イオンの濃縮は全く認められなかった。

事例No. 6：部材の材質はSUS316Lで特殊な表面の腐食様相を示す（後出のFig. 3参照）。下水処理水に凝集剤を添加した薬液を機器に送り込むパイプの表面で、腐食部では粘潤な肌色のバイオフィームと固体の硫黄が確認された。

Fig. 1a), b), c)およびd)はそれぞれ、Table 1にまとめた事例のNo. 2, No. 6, No. 4およびNo. 9における腐食部位の外観に対応する。腐食は給液パイプ、シュートダクトや導入配管の溶接部などの静止部材のほか、外筒円筒部外表面、外筒円筒部と円錐部などのすきま部、締結ボルト等のように2000~3000rpmの高速で回転する動的部材に至るまで、さまざまな部分に生じている。発生の状況は巨視的には全面腐食とすきま腐食の中間的な様相を呈する。腐食が発生した場合は黄白色の硫黄の付着部下であることが多く、Fig. 1a)やb)のように、腐食部は非幾何学的な輪郭模様を示す。また、板材や管の溶接構造物の場合はFig. 1c)のように溶接金属のみが選択的に腐食を受ける傾向が強い。

無塗装と比べて腐食が発生するまでの時間は長い、2年から3年で塗膜剥離が起こり、剥離部で腐食が発生している（事例No. 3および6）。事例の半数を占めるのは遠心分離機の本体部材、すなわち外筒部、円錐部、ボール蓋およびスクリーコンペアーとそれらの勘合するすきま部である。脱水機は外筒直径400~600 mm、濃縮機は直径1~1.5 mの大きさで耐食性と高強度が要求されるため2相ステンレス鋼の遠心鑄造管が用いられている。事例No. 4およびNo. 5はいずれもSUS304の母材はまったく腐食されずに溶接金属部のみが貫通に至った事例であり、溶接金属がMICを受けやすいという多くの報告<sup>6,12,13</sup>と一致している。

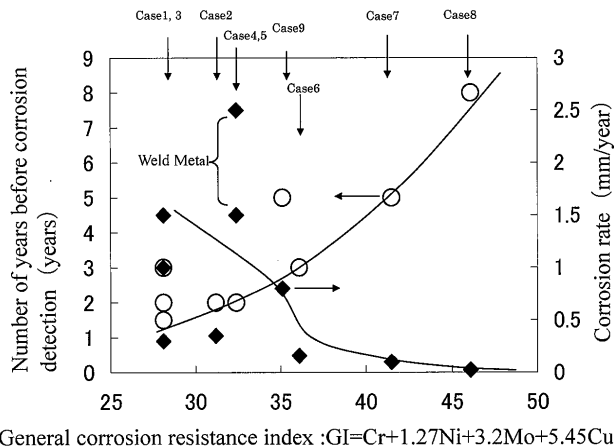
Fig. 2. The number of years before the corrosion detection and the relation between corroding speed and general corrosion index (GI).

Fig. 2は上述の事例で腐食が検出されるまでの時間と検出された時点の侵食深さから求めた腐食速度を、材料の化学成分から算出される耐全面腐食性指数 $GI^{21)}$ に対してプロットしたものである。ここでGIは次式で与えられる。

このような耐食性指標については耐孔食性指数PI〔例えば $Cr + 3.3Mo + 16N$ など〕が良く知られているが、本稿では硫酸サイクルの腐食は硫酸による腐食に類似していることからGIを採用した。図にみられるように、GIが高い材料ほど腐食が確認されるまでの時間が相対的に長いという点でバルクの合金組成によるGIと耐食性に比較的良好な相関が見られる。

ただし、溶着金属の事例No. 4の308WMはGIが母材のSUS304やSCS13に比べて高いにもかかわらず腐食が起こりやすく、また腐食速度も大であること、さらにSUS329J1はSUS316Lに近いGIでありながらSUS316Lより腐食を起こしやすかった（Table 1の特徴欄参照）ということから、GIが同じような値の場合、フェライト/オーステナイトの2相組織、それも溶着金属や圧延材のように組織が微細で粒界が多い材料のほうが腐食を受けやすいこと

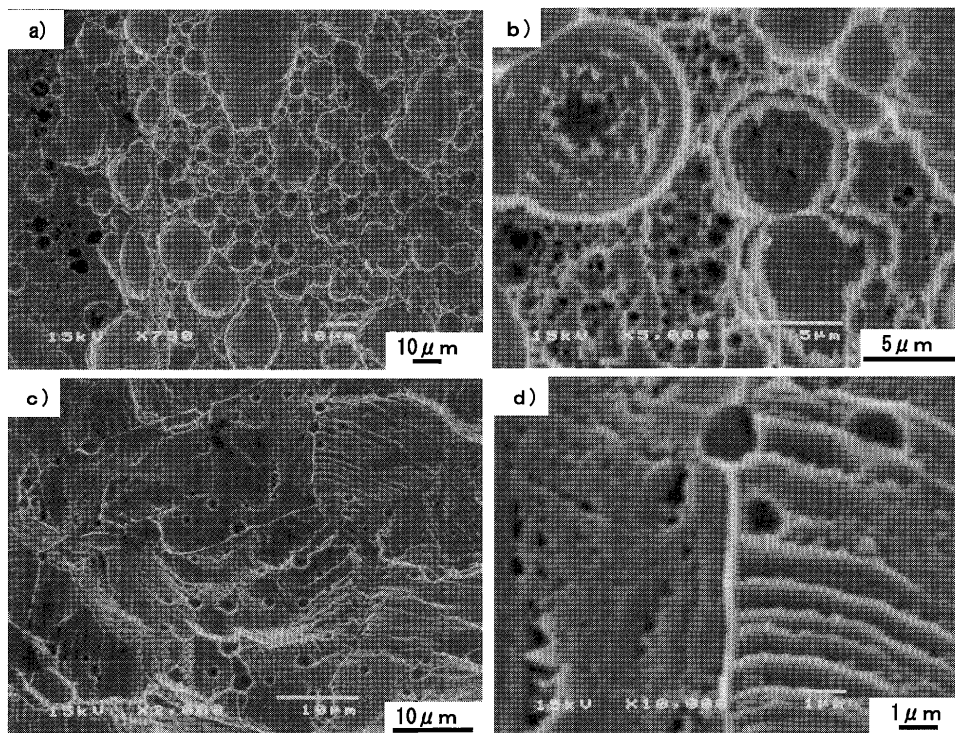
Fig. 3に事例No. 6のSUS316L製供給パイプにおける腐食部表面のSEMによる観察結果を示す。Fig. 3a) およびb) は腐食が比較的軽微な部分（Fig. 1b)の侵食の浅い領域）、Fig. 3c) およびd) は広範囲に深く腐食した部分（Fig. 1b)の侵食の深い領域）である。侵食の程度によって2種類の形態が観察された。前者では2, 3重の円環状で開口部が開いた大小複数の孔食状の腐食、後者はあたかも疲労のストライエーションや脆性破面のリバーパターンのようにであり、いずれも他に類を見ない非常に特殊な腐食形態を呈している。同様な円環状の腐食はこのオーステナイト系ステンレス鋼のほかにも、Fig. 4に示すように、事例No. 9のオーステナイト/フェライトの2相ステンレス鋼製ボルトの表面においても観察されている。なお、類似した腐食形態は菊地ら<sup>12)</sup>およびLittleら<sup>22)</sup>の報文内にそれぞれ308Nの溶着金属、ならびに6Moスーパーオーステナイトステンレス鋼S31254の腐食表面としても見られることから、材質のマイクロ組織には依存しないMICによる初期～中期段階の腐食形態の一つと考えられる。

Fig. 3. SEM image of the surface at corroded portion in case of feeding pipe made of SUS316L: (a) portion with relatively slight corrosion, (b) the same with (a) observed at a higher magnification, (c) portion with deep corrosion and (d) the same with (c) at a higher magnification.

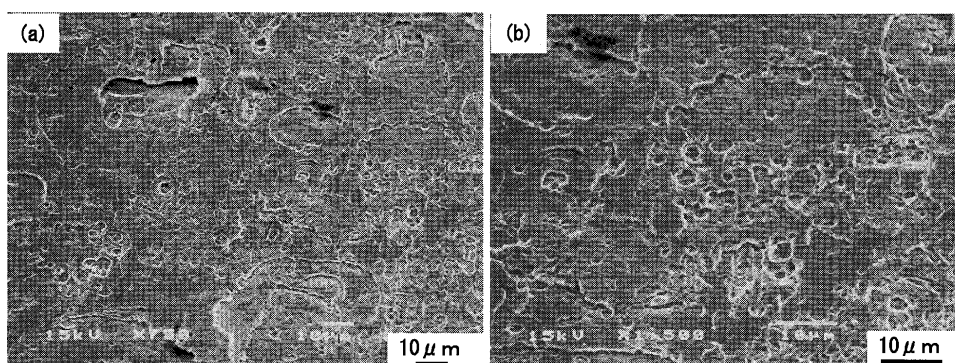
Fig. 4. SEM image of the surface at corroded portion of a duplex stainless steel corresponding to SUS329J1, observed at a lower magnification (a) and a higher magnification (b).

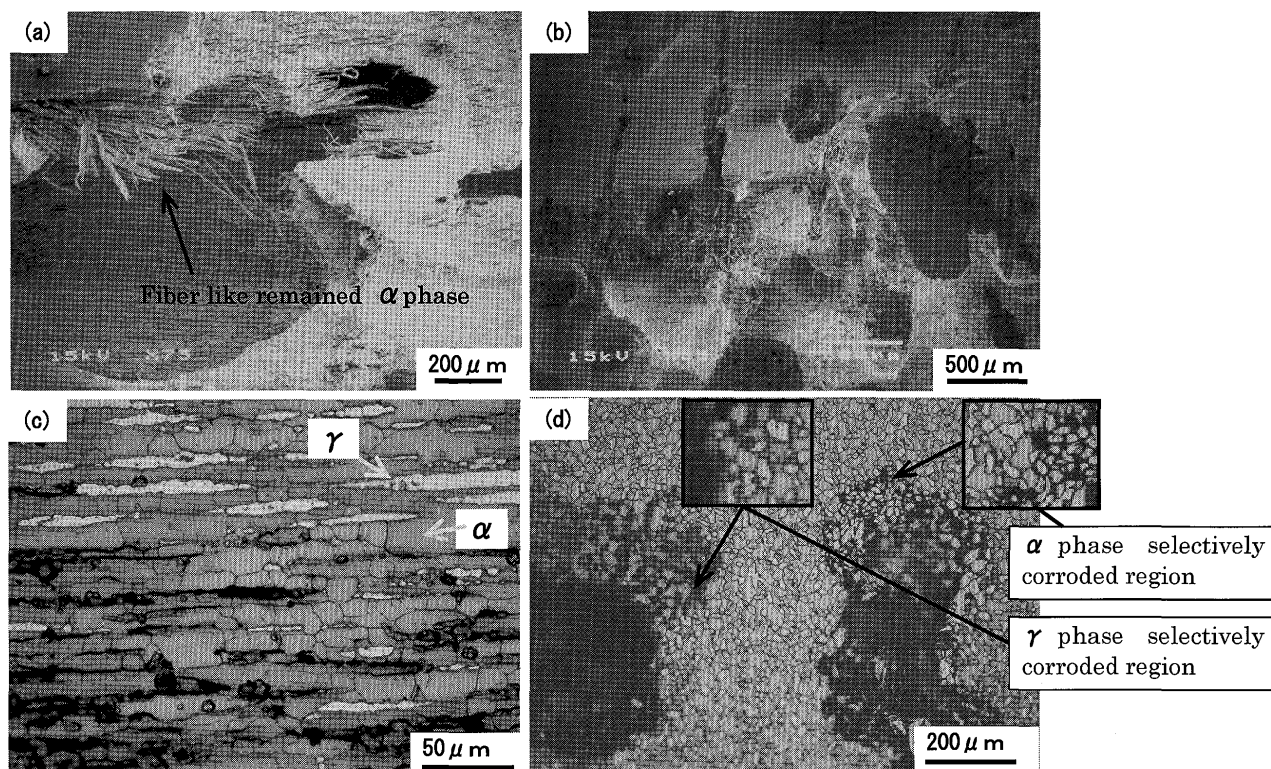
一方、Fig. 5は同じく事例No. 9における他の個所の表面SEM像と、同部のマイクロ組織を示す。Fig. 5a) およびb) から低倍率で観察される腐食孔はMICでよく見られるインクつぼ状<sup>6,11,19)</sup>である。フェライト相量が60~80%と場所によって異なるが、EDSによる各相の成分分析とマイクロ組織における着色エッチングから暗く着色されたマトリックスはフェライト相であり、その中に引き抜き方向に伸長された白いコントラストの棒状オーステナイト相が散在していることが判明した。Fig. 5c) より、腐食部の大半はフェライト/フェライト粒界を介してオーステナイト相を選択的に溶解した様相が見て取れる。特にその傾向の強いところではフェライト相のみが繊維の束のように残存した特異な様相を示す。比率としては少ないものの、フェライト相が選択的に腐食されている部分も確認される。その例の特殊なものがFig. 5d)である。そこにはフェライト相とオーステナイト相の過大な組織不均一部が偶然ごく狭い範囲内に存在しており、それぞれの部位でオーステナイト相とフェライト相の選択腐食が同時に観察される。腐食された相と残存相のコントラストからもわかるようにオーステナ

イト相が過剰な部分ではフェライト相が、一方、フェライト相が過剰な部分ではオーステナイト相が選択的に腐食されている。

Fig. 5. SEM image of the surface at corroded portion of the case No. 9 (SUS329J1) and cross-sectional microstructures: (a), (b) surface and (c), (d) cross-sectional microstructures. In (d), excessively non-uniform portions of texture of  $\alpha$  phase and  $\gamma$  phase were incidentally aligned, where selective corrosion of  $\gamma$  phase or  $\alpha$  phase is observed.

Table 2はFig. 5d)の選択腐食部に対して確認のために各相の組成をEDSにより分析した結果を示す。異なった相が選択腐食を受け相比率がかなり違っているものの、フェライト相ないしオーステナイト相どうしの相内組成はほとんど変わらない。また、両相のGI値はフェライト相のほ

うが高いという結果になっている。この相内組成の場合、環境がよほど還元性にならない限り、常にフェライト相がカソードになると考えられる。したがってフェライト量の増加とともにオーステナイト相の腐食速度が大きくなるといった変化はあったとしても、アノードとカソードの逆転は考えにくい。さらに、ごく近い範囲に異なる相の選択腐食が見られた本例の場合は相内組成の違いだけではその理由を説明できない。
