# 合金化溶融亜鉛めっき鋼板のFe-Zn金属間化合物コーティングの破壊・はく落挙動

Fracture and Peeling Behavior of Fe-Zn Intermetallic Coating of Galvannealed Steel Sheet

**Synopsis :** Tensile fracture and peeling behavior of the Fe-Zn intermetallic coating of galvannealed steel, together with that of the alumina coating of anodic-oxidized aluminum as a reference were studied. The Fe-Zn coating exhibited first multiple-fracture perpendicular to the tensile axis. Then the coating exhibited compressive fracture in the width-direction, followed by powdering and the mode II-type crack extension in the  $\delta_1$  layer and in the  $\delta_1$  layer near the  $\delta_1-\Gamma$  interface. As a result, the upper  $\xi+\delta_1$  and  $\xi+\delta_1+\Gamma_1$  layers were peeled off and the thin  $\delta_1+\Gamma_1+\Gamma$  and  $\Gamma_1+\Gamma$  layers remained on the steel. Under further applied strain, the remaining  $\delta_1+\Gamma_1+\Gamma$  and  $\Gamma_1+\Gamma$  layers were fractured in compression in the width-direction, followed by powdering and debonding at the  $\Gamma$ -substrate interface. In such a two times-compressive fracture process, coating layers were peeled off. The alumina coating on the aluminum sub

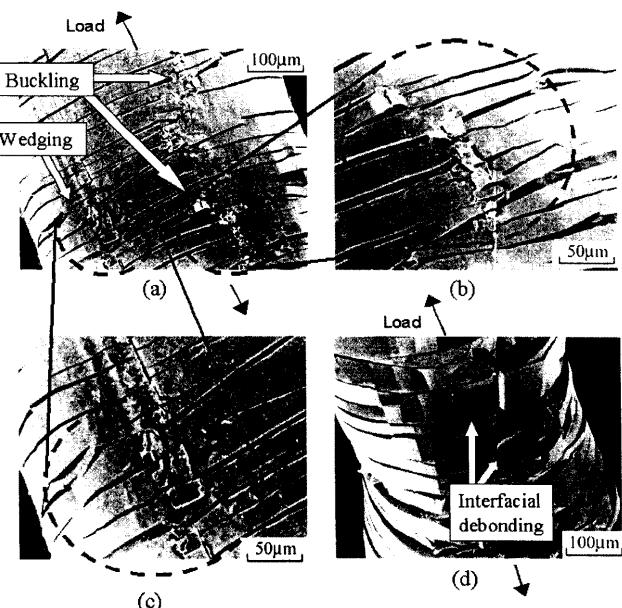
Fig. 2. Fracture morphology of the  $\text{Al}_2\text{O}_3$ -coated aluminum wire, showing (a, b and c) compressive fracture of the multiply cracked  $\text{Al}_2\text{O}_3$  layer in the circumferential direction, which takes place when the  $\text{Al}_2\text{O}_3$  layer is thin (8.0  $\mu\text{m}$  in this example) and (d) interfacial debonding, which takes place when the layer is thick (34  $\mu\text{m}$ ).

方向の圧縮破壊から界面はく離への遷移はコーティング層厚さ約 30  $\mu\text{m}$  で生じた。遷移厚さ以下の場合は、円周方向の圧縮応力により、(b) に示すようにバッククリング (buckling) により小さく壊れながら盛り上がる場合と、(c) に示すように破断片の一方がくさびのように他方の下に潜り込む（ウェッジング：wedging）場合があった。このようなコーティング層のバッククリングやウェッジングは、GA 鋼板コーティング層でも試料幅方向に生じることが観察されており<sup>[14-17]</sup>，“引張負荷応力下で、延性基材上の脆性コーティング層に生じる引張軸に垂直方向の圧縮応力”が支配する現象といえる。これより、 $\text{Al}_2\text{O}_3/\text{Al}$  で観察されたコーティング層がバッククリングやウェッジングで壊れてはく落する現象は GA 鋼板のパウダリング・フレーキング現象と同じメカニズムで生じていることが示唆される。

0.5) による半径方向の収縮がコーティング層の弾性変形(ポアソン比0.2~0.3 ( $Al_2O_3$  では0.25))による収縮より遙かに大きく、その収縮差により、(a), (b), (c)コーティング層が薄い場合は円周方向に高い圧縮応力が生じ、圧縮破壊を引き起こし、(d)厚い場合は半径方向に高い引張応力が生じ、界面はく離を引き起こす。なお、この場合の応力状態については、並行して行った有限要素法解析結果<sup>18)</sup>を参考されたい。上述のように、コーティング層が薄い場合の圧縮破壊はバックリングやウエッジングの形で生じ、コーティング層はく離の原因となる。またコーティング層が厚い場合の界面はく離は直接はく離の原因となる。これらの結果はGA鋼板のコーティング層の破壊・はく離のメカニズムについて、以下の示唆を与えている。

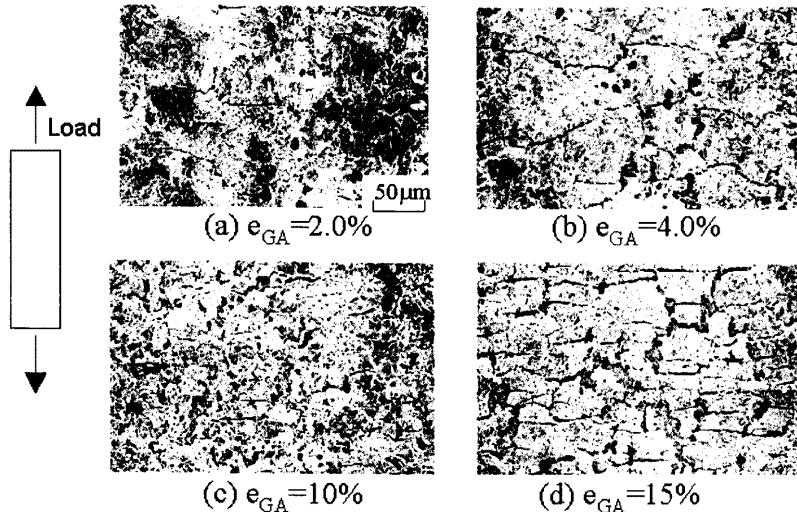
Fig. 3. Progress of multiple fracture of the galvannealed coating.  $e_{GA}=(a) 2.0, (b) 4.0, (c) 10$  and (d) 15%.

種々のひずみ( $e_{GA}$ )を負荷した試料におけるコーティング層の多重破壊の様相を Fig. 3 に示す。ひずみの増加につ

れてクラックの数は増加している。すなわち、コーティング層は多重破壊する。多重破壊現象は、マトリックスの破壊ひずみが纖維のそれより大きい纖維強化複合材料中の纖維<sup>19-23)</sup>、高破壊ひずみ材にコーティングされた低破壊ひずみ材<sup>24-26)</sup>などの破壊挙動でもよく観察される現象で、以下のメカニズムで生じる。与えられた負荷歪みでコーティング層が破壊すると、その断面では基材のみが外力を負担する。そのため、その断面で荷重負担能力は一旦減少する。その後負荷ひずみが増加すると、基材は加工硬化するため、再びその断面での荷重負担能力は上昇し、他の断面と同じレベルに達する。この過程で破壊したコーティング層には界面のせん断応力を介して応力が伝達される。この伝達された応力は以前より高い。そのため、他の箇所でもコーティング層は破壊する。このようなプロセスの繰り返しにより、コーティング層は多重破壊する。

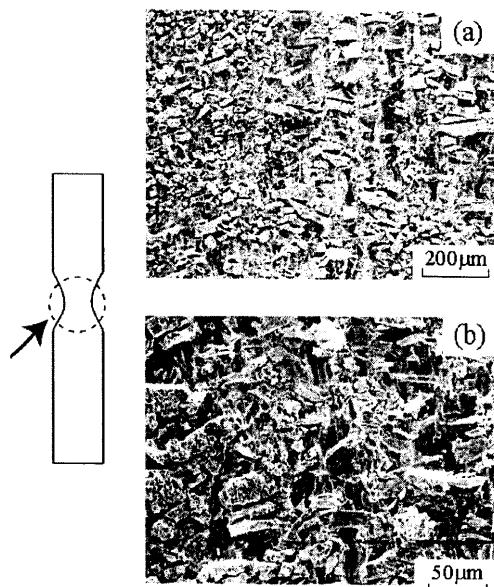
Fig. 4 にネッキング部、Fig. 5 にネッキング部から離れた領域でのコーティング層の破壊の様相を示す。変形量が多いネッキング部周辺ではコーティング層の多くがはく離しており、基材鋼表面が露出している。一方、変形量の少ないネッキング部から離れた領域のはく離部では、き裂の入った脆性的な薄い層が残存している。これより、変形量

Fig. 4. Appearance of the galvannealed coating in the necked region of the GA steel.

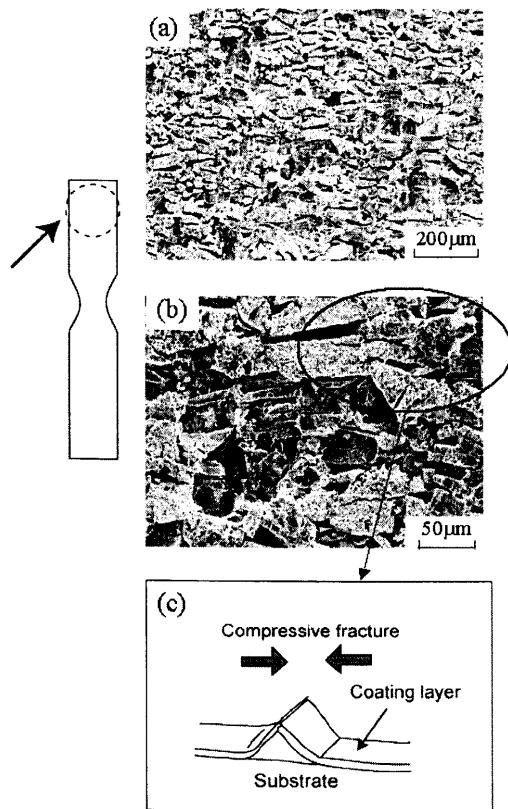
Fig. 5. Appearance of the galvannealed coating apart from the necked region of the GA steel.

が少ない状態では、コーティング層は完全にははく落せず一部が残り、変形量が増すと残った層がはく落するといえる。

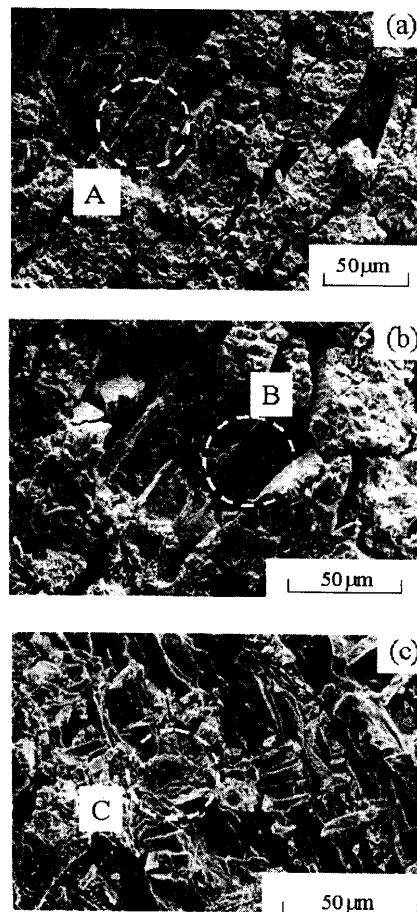
Fig. 6. SEM image of the side surface of the strained GA steel with partially and fully peeled coating. The dotted circles (A, B and C) indicate the regions whose chemical composition was analyzed with EPMA.

あるいはどの層と層の界面で生じたかを調べるために、破面の微視的観察とはく落で露出した層のEPMA解析を行った。破面例と分析を行った箇所(A, B, C:点線で囲んである)をFig. 6に、組成分析結果をTable 1に示す。A, B, Cでは、はく落後暴露された層は、 $\delta_1$ 層、基材、 $\Gamma_1$ 層と同定された。なお、Cでは暴露層の候補として、 $\Gamma_1$ 層と $\Gamma$ 層があるが、以下の理由により、 $\Gamma$ 層ではなく、 $\Gamma_1$ 層と判断した。 $\Gamma$ 層は $\Gamma$ 相、 $\Gamma_1$ 層は $\delta_1$ および $\Gamma_1$ 相(Fig. 1)からなっている。 $\delta_1$ 、 $\Gamma_1$ 、 $\Gamma$ 相の鉄原子組成はそれぞれ、8.5~13.0、18.5~23.5、24.0~31.0 at%である<sup>27)</sup>。もし $\Gamma$ 層が露出しているとすると、この層は薄いのでEPMAによる測定では基

(A)では、 $\delta_1$ 層が露出していることから、 $\xi$ - $\delta_1$ 界面または $\delta_1$ 層内が破壊場所の候補に挙げられる。しかし、 $\xi$ - $\delta_1$ 界面でのはく離は報告例が無く、 $\delta_1$ 層内で破壊していると考えられる。実際にこれまでの報告でも $\delta_1$ 層内での破壊が観察されている<sup>14-16)</sup>。この場合の破壊ははく落が生じることから、引張軸にほぼ平行(基材鋼表面にほぼ平行)に生じる、すなわち、モードII的な破壊が生じていることになる。 $\delta_1$ 層内には製造時に入ったボイド・クラックが存在する<sup>14,16)</sup>。多重破断時には、これら欠陥が主な基点となってモードI、部分的には混合モードで $\delta_1$ 層破壊を生じると考えられる<sup>14)</sup>。本試料では、最初モードIあるいは混合モードで入ったクラックが既存の欠陥とぶつかり、そこで偏向した可能性が高いと考えられる。

(B)では、基材が露出していることから、 $\Gamma$ -基材界面ではく離が生じている。

(C)では、上記のように $\Gamma_1$ 層が露出している。 $\Gamma_1$ 層中の $\Gamma_1$ 相がピラミッド状に成長する<sup>14)</sup>こと、 $\Gamma_1$ 層は極めて薄いこと、EPMAで測定した鉄原子組成が高いことから、 $\Gamma_1$ - $\Gamma$ 界面近傍の $\Gamma_1$ 層内でモードII的な破壊が生じたと考えられる。

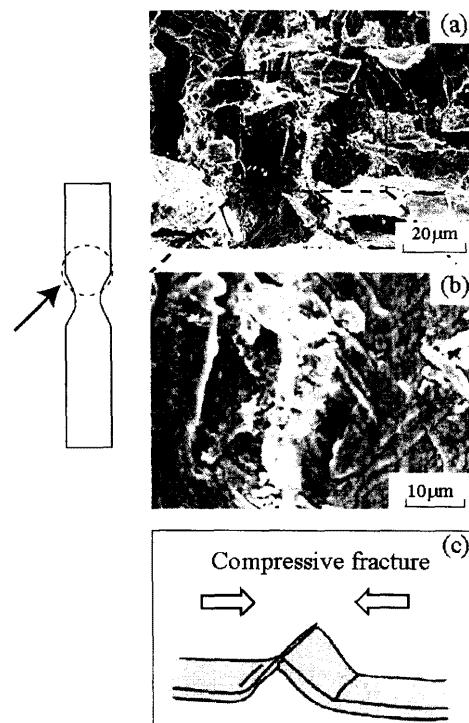
本研究では、両方の場合が混在していたが、統計的には、(1)の場合が大半であった。そこで、上記(1)の場合について、残存する層が破壊・はく離するプロセスをSEM観察で調べた。その結果の一例をFig. 8に示す。この例では、露出層は $\Gamma_1$ 層であった。(a)において、注目すべき箇所を破線で囲んだ。(b)はその拡大図である。残存層が幅方向にバックリングで圧縮破壊している。これと同様の破壊形態は、3・3で述べた $\text{Al}_2\text{O}_3/\text{Al}$ 複合線材の引張試験後の表面観察においても観察されている(Fig. 2)。このような圧縮破壊過程で $\Gamma_1+\Gamma$ 層は上に盛り上がる。このとき $\Gamma$ -基材界面も損傷を受け、最終的にはく落して基材表面が露出するようになると考えられる。また盛り上がりの頂点近傍では突き合わせ状態となり、それによりパウダリングを起こしている。

Fig. 8. Compressive fracture of the thin layer that remained after peeling off of the upper layer due to the mode II-type fracture in the  $\Gamma_1$  layer near the  $\Gamma_1-\Gamma$  interface.
