(147) 鋼鋼製焼入ロール表面の熱衝撃部 残留応力

(絞り込み被害部の観察および熱衝撃試験—Ⅱ)

Residual Stress on the Thermally Shocked Surface of the Forged Hardened Steel Roll.
(Observation on damaged zones of the roll surface and thermal shock test—Ⅱ)

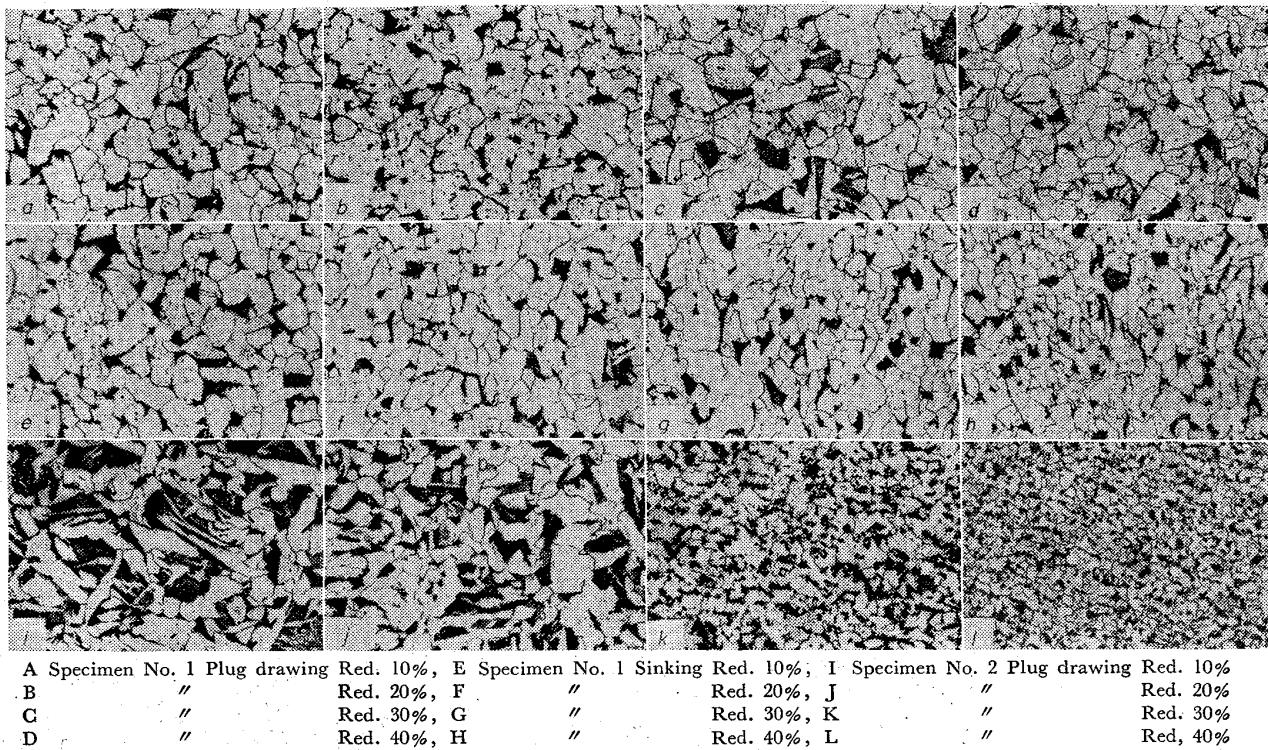
Photo. 1. Variation of micro structure by cold reduction and heat treatment ($700^{\circ}\text{C} \times 30\text{min}$ → A. C.) $\times 220$

フェライト粒度の変化を Fig. 3 および Photo. 1 に示す。減面率が大きいほど細粒化の傾向を示し、保持時間および引抜き方法による差はさほど明らかではない。しかし、炭素量の低い試料 No. 1 では、しん金引きの場合には減面率 20~30% で、空引きの場合には 10~20% で熱処理温度が高いほど、保持時間が長いほど粗粒化の傾向が認められた。

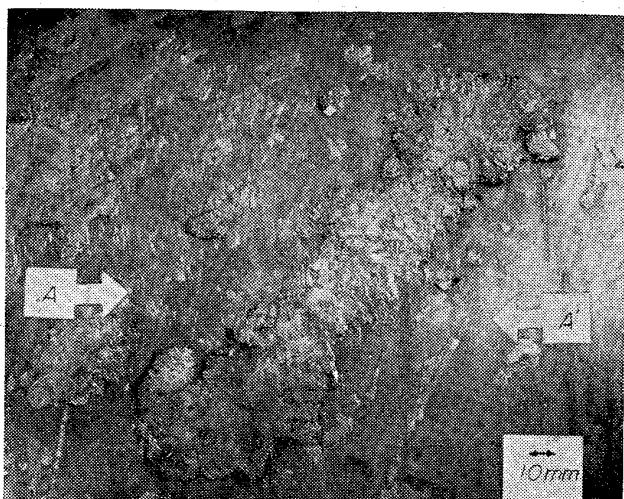
Photo. 1. The damaged zone on the cold roolling work roll by mill wreck.

まず絞り込みを生じた実体ロール 1 本を用意した。試験に供した絞り込み部の外観を Photo. 1 に示す。焼き付いている鋼板を剥離したのち、5% 硝酸アルコール溶液によって熱影響部を確かめた。続いてまだ割れの入つてない A-A' 線線上にショアー硬度および X 線による残留応力測定を行なつた。

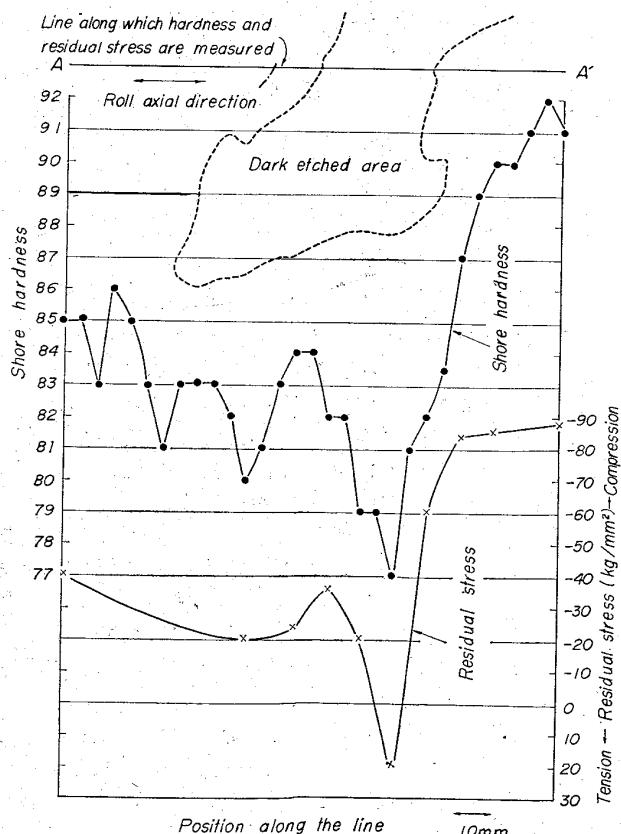
Fig. 1. Shore hardness and residual stress distribution along A-A' line in Photo. 1.

実体ロール絞り込み部についての測定結果をFig. 2にまとめて示す。Fig. 1において上部の図は腐食模様を示すもので、点線内部が焼戻し部になつてある。中部および下部の図はそれぞれA-A'線上に沿つて腐食模様と合せて測定した硬度および残留応力分布である。

実体ロール絞り込み観察において、再硬化層のできるようなひどい熱衝撃部はほとんど割れが発生していて残留応力を測定できるような箇所は発見できなかつた。しかし、焼戻し部のみではあるがまだ割れの発生していない熱衝撃部をみつけてFig. 1のごとき調査結果を得た。これより、もともと圧縮残留応力が存在していたところが絞り込みによって引張側に変化していることが分る。さらに残留応力の測定は硬度測定ほど密になつてないが、ショア硬度分布と残留応力分布がだいたい同じような傾向を示しており、硬度が一番低下したところが引張応力も一番大きく 20 kg/mm^2 を示している。

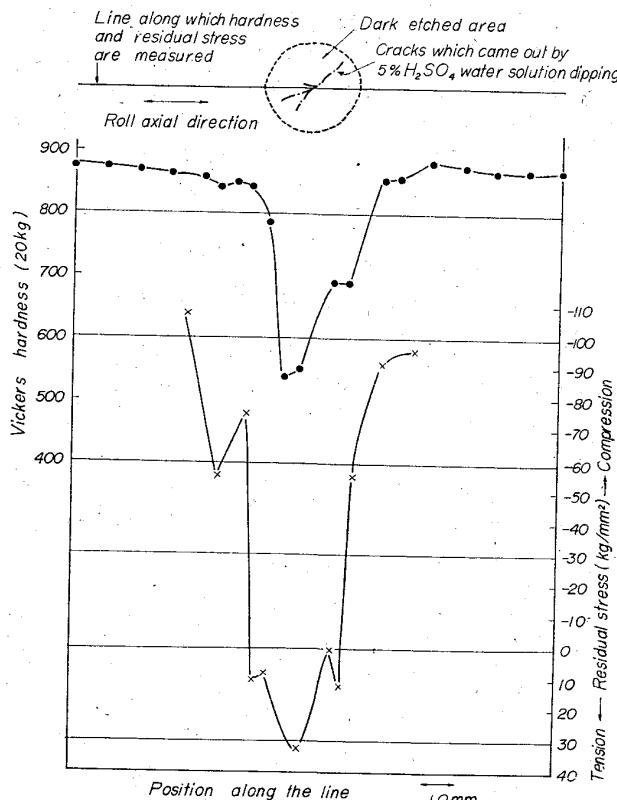
Fig. 2. Shore hardness and residual stress distribution along the thermally shocked zone on the cold rolling work roll by 800°C molten zinc.

1000°C 以下の熱衝撃部には再硬化層は認められなかつた。Fig. 2, 3, 4にそれぞれ 800°C , 1000°C , 1200°C 熱衝撃部の調査結果をまとめて示す。これらの熱衝撃部は最後に前報¹⁾と同じ要領で5%硫酸水溶液中に浸漬したところ、すべて1~16hr以内に割れを発生した。割れ発生の位置をFig. 2, 3, 4の上部の図に併記してある。

Fig. 3および4は焼戻し層のみの熱衝撃であり、多少の測定上のばらつきはあるが、Fig. 2と同じ傾向である。この場合、酸による遅れ破壊は一般に引張応力の一番大きいところで生じている傾向がみられる。すなわち、1点を中心に各半径方向に均等に、しかも次第に弱まるような焼戻し層のみの熱衝撃を与えた場合、各方向より中心の1点に向つて引張応力が働くことになる。実

際には、各部の焼戻し程度に応じて生ずる残留応力分布に応じて、例えば Fig. 2 のごとく焼戻し部の中央にたて割れが発生したり、あるいは Fig. 3 のごとく複雑な割れ方をする。Fig. 3 の場合、焼戻し部の面積が広くなり、最高引張応力域が広くなっているのが観察される。

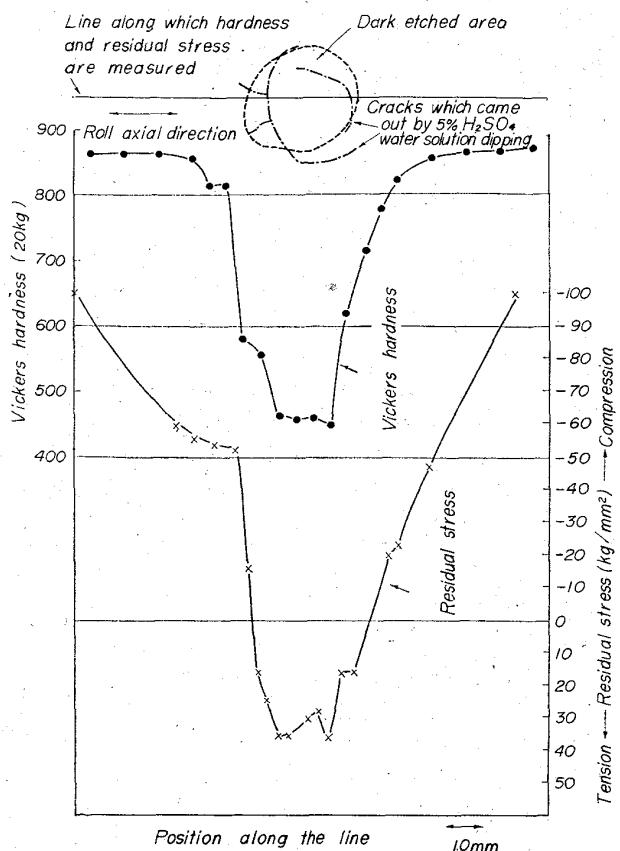
Fig. 3. Shore hardness and residual stress distribution along the thermally shocked zone on the cold rolling work roll by 1000°C molten zinc.

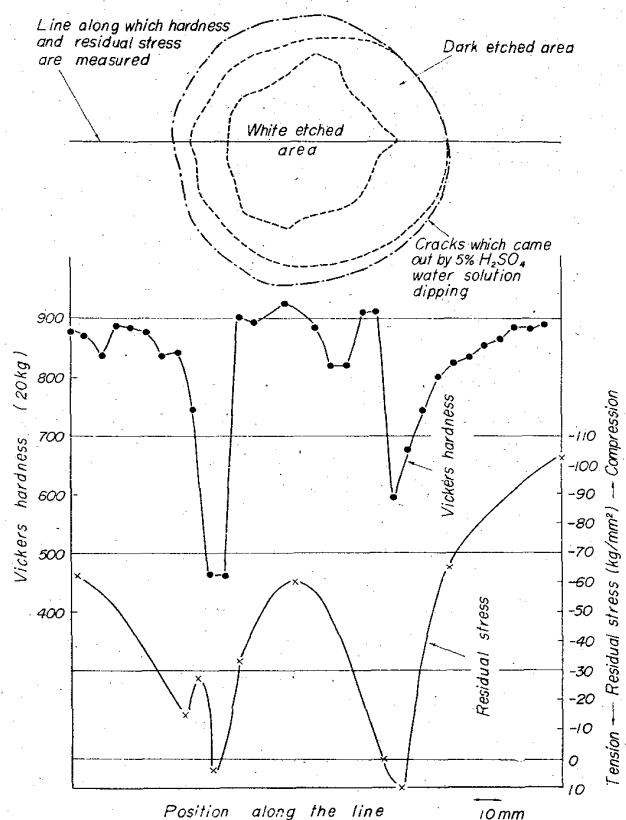
Fig. 4. Shore hardness and residual stress distribution along the thermally shocked zone on the cold rolling work roll by 1200°C molten copper.

Fig. 4 は再硬化層のできる場合であるが、これより、再硬化部は圧縮応力に、焼戻し部は引張応力になることがわかる。しかも引張応力は一番硬度の低下した、戻し効果の一番大きいところで最高を示している。しかし酸による遅れ破壊は引張応力最高の位置よりはずれた、焼戻し部と健全部の境目あたりから生じており非常に面白い現象だと思われる。
