熱経済技術部会報告

均熱炉のタイルレキュペレータについて*

——日本鉄鋼業における使用実績およびその考察——

Investigation into the Tile-Recuperator tube Referring to its Construction, Operation and Durability Some Proposals to their Improvement

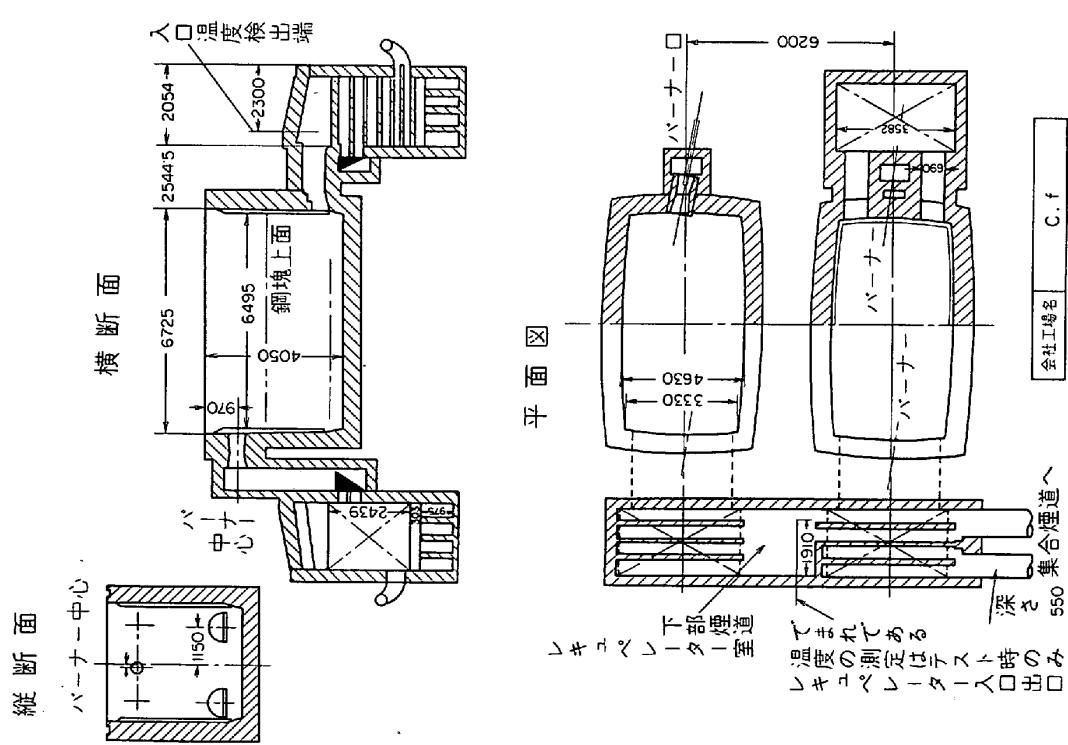
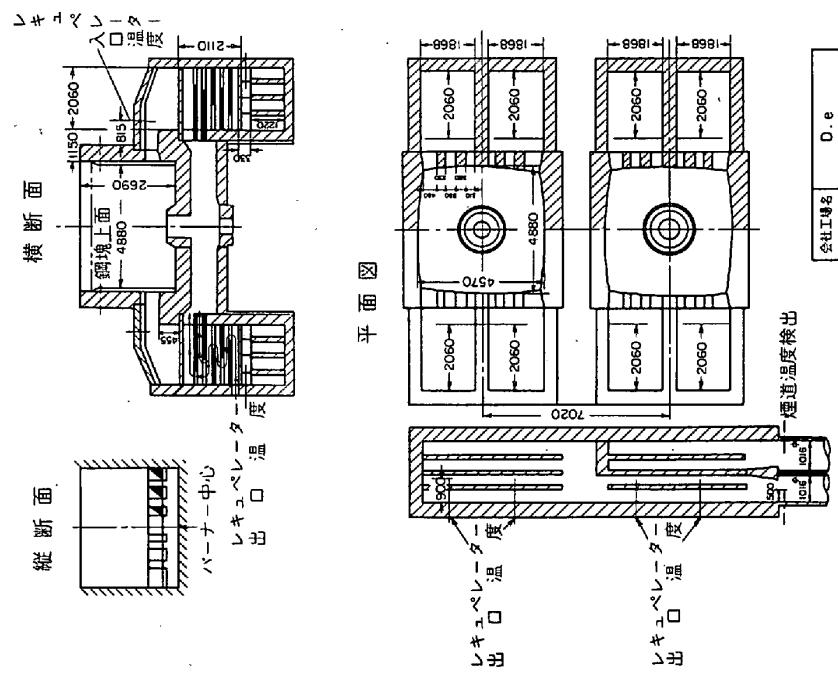
図1-1, 1-2 および 1-3 は7つの型の中から3例を取りあげたものである。このようにレキュペレータ室関係の構造の異なる7つの型があることがわかつたが、そのおのおのの構造のもつ意味や特長の比較検討は今後の課題として残されている。本報告では上記各項目についてまずその特長の内容を明らかにし、これに対して考察を加えた。

ガスを狭い通路から広い空間に流すときには偏流が生じる。たとえば図1-1のCf社の均熱炉でガスが炉室から廃ガスポートを通つてレキュペレータ室に入る状況がちょうどこれに相当する。Cf社の型の廃ガスポートをもつレキュペレータ室ではダストが廃ガスポートの前面に吹きとばされて堆積する実例が発表されている。Cf社の型の均熱炉以外は一般にポートの数は多くとつてあるが、その配置には次の3種がある。

上記の(1)と(2)に関しては(2)の方式のほうが妥当性がある。すなわちドラフトの大きいほうをポートの面積を小さくしたほうがレキュペレータ・チューブへのガス流れは均一になると考えられる。これについては実状を更に調査の要がある。(3)の例は図1-2のDe社の均熱炉であるが、これは炉底中央から燃焼ガスを吹き出しているので、本来なら炉体の4辺の壁に廃ガスポートを作らないと炉内のガス流れは均一にならない。しかし実際は廃ガスポートは2辺の壁に限られるのでこれを補うために両端のポートの面積を大きくしてある。しかし

除いては幅より長さが大きく、炉の長軸にそつて細長い。長さは 2060 mm のものが最も多いが、F 社のものは 3000 mm 近くもある。図 2-1, 2-2 および 2-3 は 3 つの型のレキュペレータ室につき流体モデル実験をしたもので、レキュペレータ室上部の形状とその中のガス流れの状態を示している。図 2-2 と図 2-3 との型では、ガスの主流が直接レキュペレータ・チューブに流れその主流の上に渦があるが、図 2-1 の型ではガス主流は天井にそつて進み、向かい側の壁で U ターンし、この主流の下側で渦になる。ポートからの廃ガス主流はときに許容限度以上に (1200°C 以上に) 高温となることがあるが、これに対しては図 2-1 の構造であれば高温のガスがレキュペレータ・チューブに直接流れこむことはない。特に図 2-1 のものはポートからレキュペレータ・チューブの上面まで約 1000 mm あり、高温ガスからの保護が十分にされている。ポートとレキュペレータ室上部の高さがほとんど同じでポートのガス流がそのままレキュペレータ・チューブに流れこむ構造のもの (図 1-1 の Cf 社) は好ましい構造とはいえない。

レキュペレータ・チューブを通つた廃ガスはチューブの下にある高さ約300mmのライダータイルを経て煙道に流れしていく。しかし図1の各炉の平面図からわかるように煙道がレキュペレータ室の下部にある関係上、レキュペレータ室の幅全体から廃ガスをひくことのできるのは煙突から最も離れた炉だけであり、煙突に近いほうの炉では一般に炉体に遠いほうの煙道からガスをひいてい

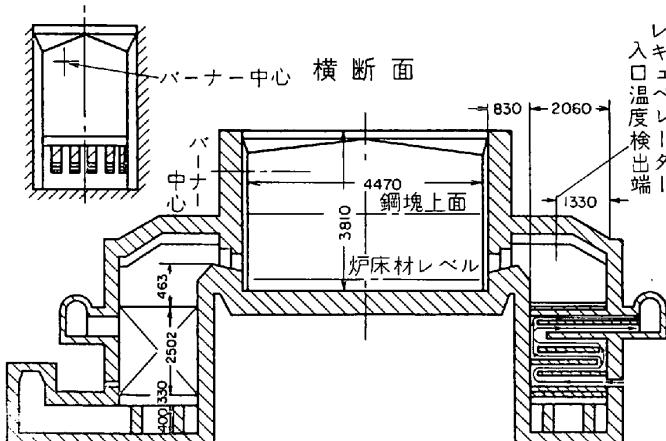
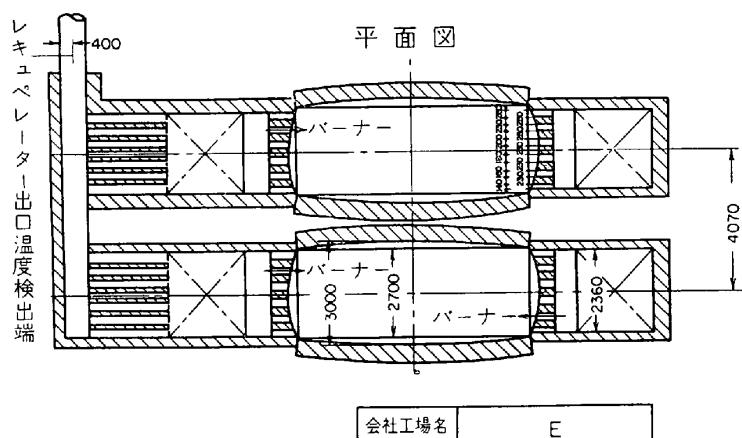
図 1-3 均熱炉レキュペレータ

会社工場名 E

ていることは前節に述べたとおりである。図1-3のE社の煙道はレキュペレータ室の外側を通つてるので、レキュペレータ室下部の煙道の構造に関しては、煙突に対する関係位置に関係なく各炉同一となつていて。

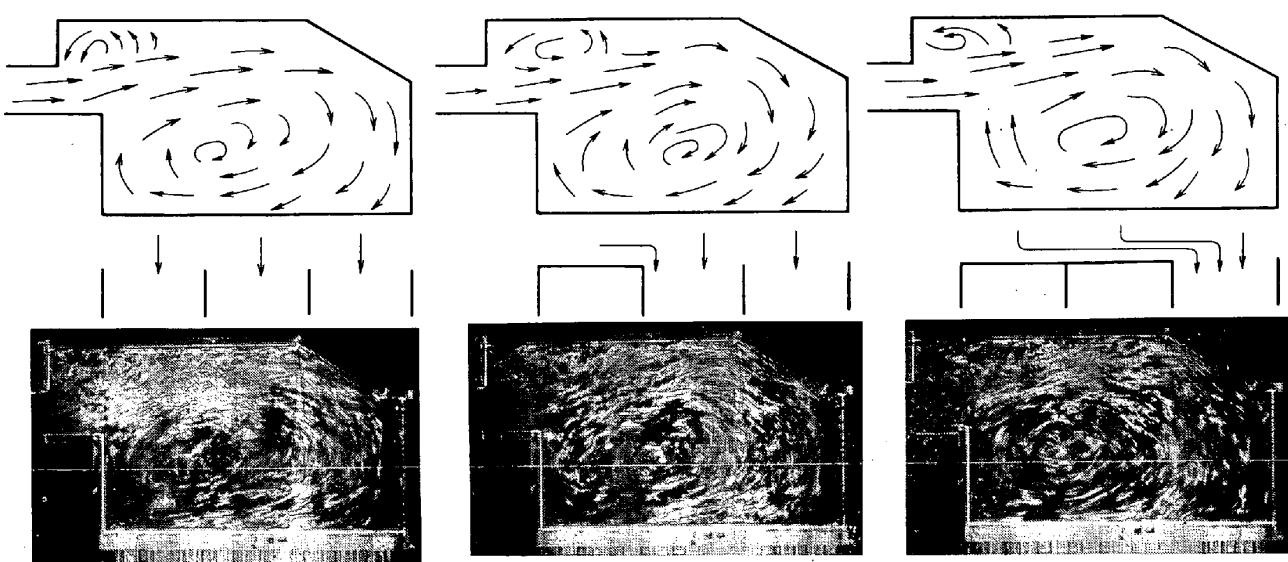
図 2-1 流体模型実験によるレキュペレータ室上部の廃ガス流れ

次にレキュペレータ・チューブごとのガス流の流速分布につき考察してみよう。図 2-1 の F 社のものはレキュペレータ室の長さが 3000 mm 近くもあるが、レキュペレータ室上部の流線から考えるとチューブごとのガス流速はポートに近いほうよりむしろポートから遠いほうのチューブのほうが速いと判断される。これに反して図 2-2 および 2-3 のものはポートに近いほうのチューブがより速い流れをもつていると判断される。このことはこれらの各型のレキュペレータ室のダスト堆積状況とも一致している。

図 2-1 F社: ポート出口ガス速度(1200°C)

3.8m/sec, Reynolds 数 3500

図2の流体モデル実験で見られたように煙道の関係位置の変化にかかわらず炉体に(あるいは廃ガスポートに)近いほうの側のチューブでガス流速が大きいと判断される。したがつてチューブごとのガス流速の分布は、煙道の構造よりむしろレキュペレータ室上部の形に支配されているように考えられる。レキュペレータ・チューブのガス流速分布は次に述べる理由によつて重要であるから、実験によつて確認しておく必要があると考えられる。

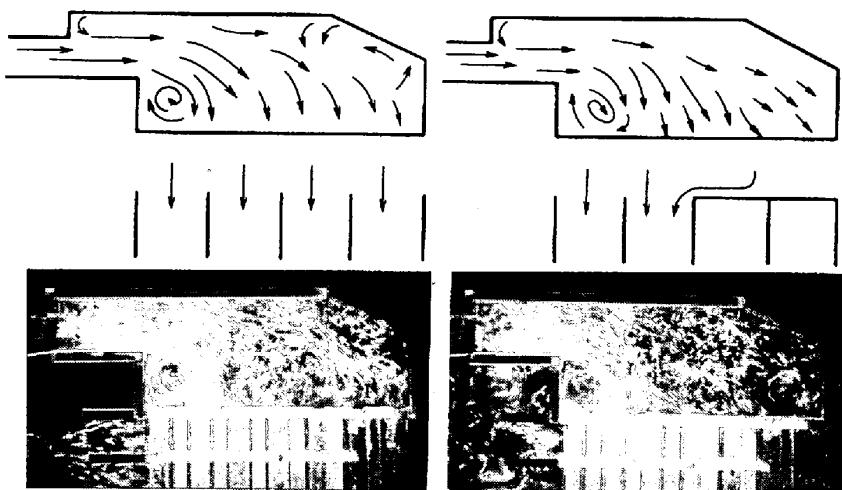
図 2-2 流体模型実験によるレキュペレータ室上部の廃ガス流れ

図 2-2 は De 社のものであるが図の右側に示した炉ではレキュペレータ室の下部煙道を炉体側によせている。このような煙道配置はこの De 社だけで他社は全部炉体の反対側に煙道をよせ

ている。De社のような煙道配置では炉体に近いほうのチューブのガス流が速いことが左側に示した炉のレキュペレータ室上部の流線と比較すればよくわかる。

図 2-2 De社: //

7.0m/sec, // 7200

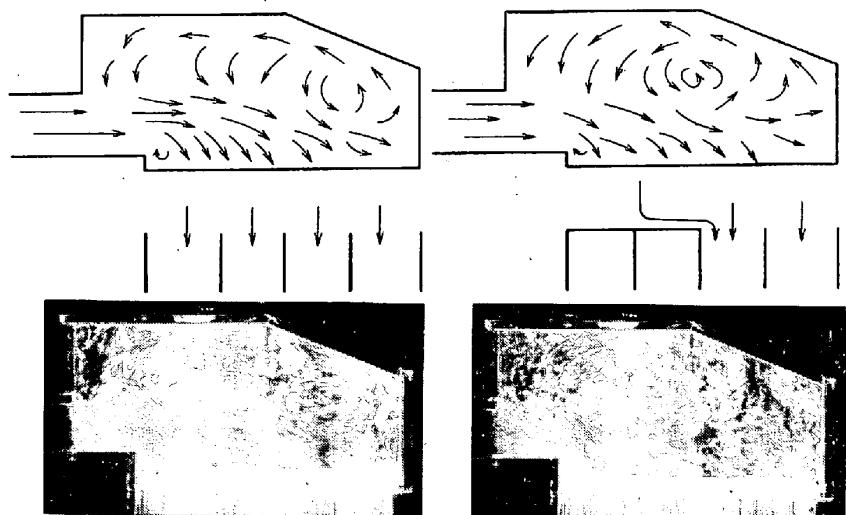
図 2-3 流体模型実験によるレキュペレータ室上部の廃ガス流れ

図 2-3 Bb社: //

5.9m/sec, // 5400

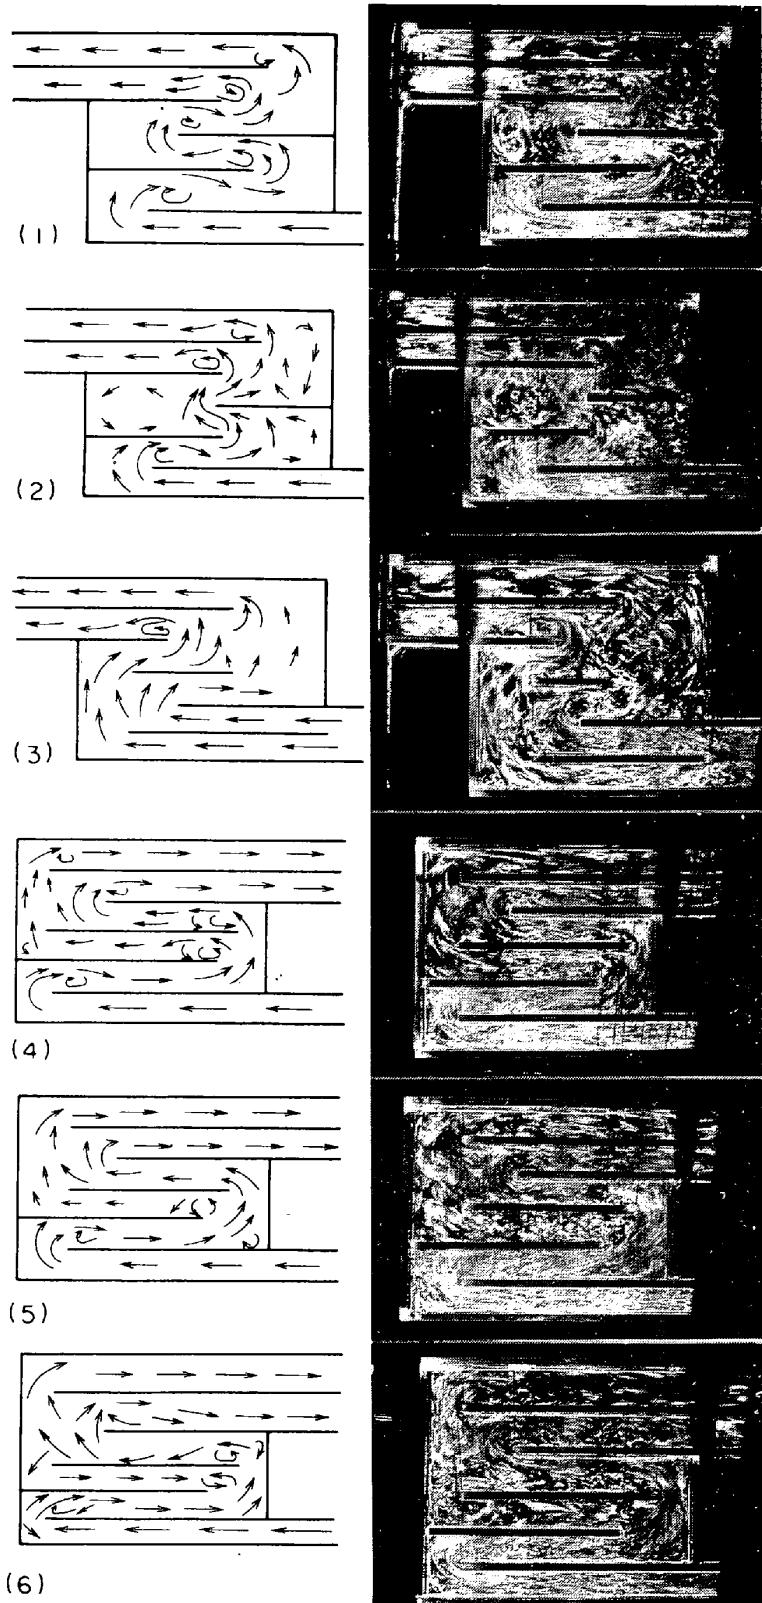
図3 空気仕切り板の構造の相違と空気流の変化

図3に示すようにレキュペレータ室の空気案内板の構造は各社の炉ごとに異なるといえる。たとえば図3の(1), (2)および(3)は同一の炉型のものであるが仕切り板の構造は異なる。すなわち(2)の仕切り板は(1)にくらべて、下から2枚目と3枚目とが短いために空気の流れが短絡して流れが淀んでいる部分が大きくなっている。仕切り板はできるだけ長くして強制流路をレキュペレータ室の端にまで作るべきである。(3)のものは下から3枚目と4枚目の仕切り板の長さが短く、レキュペレータ室の右側に大きな淀みの部分ができる。

一方、図3の(4), (5)および(6)はアムコ上部2方焚きの均熱炉のものであるが、これらも構造が少しづちがつてゐる。すなわちこれらは(1), (2)および(3)にくらべて仕切り板が長く強制流路が多いが、下から3段と4段の流れが2段に分かれるところで3者それぞれ異なる。図(4)では下から3段目の仕切り板は右端のすき間をしぼつてあるので3段目にも4段目と同じ位

の流れがあるが、(5)ではこのすき間が大きくなっているため流れは4段に多く行き3段の流れは淀んでいる。(6)では4段目も含めてそれより上の仕切り間隔を大きくしているので流れは全部4段に行き3段は逆流している。本試験は常温試験であり、実際の流れを忠実に表わしてはいないが、各種のレキュペレータの空気流れの特徴はつかめたと思う。

(1) アムコボトムファイア
(2) アムコボトムファイア
(3) ロフタス上部2方向焚
(4) アムコ上部2方焚
(5) アムコ上部2方焚
(6) アムコ上部2方焚

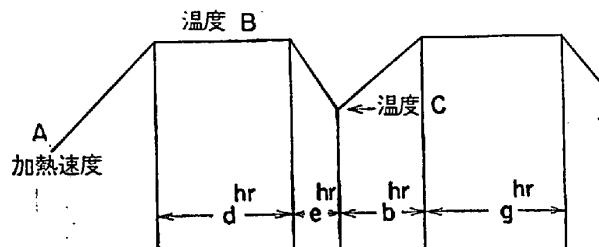
表2 レキュペレータチューブスポーリングテスト結果

テストマーク	加熱速度 A	B (°C)	時 間 d	時 間 e	C (°C)	時 間 b	時 間 g	クラック発生まで の加熱サイクル
*No. 1-3	30°C/hr	816	30'	3'	430	12'	30'	35(クラックせず)
No. 2-4	100°C/hr	700	2hr	1hr30'	40	40'	2hr	2
No. 2-5	"	600	2hr	"	40	40'	"	5
No. 1-11	"	500	2hr	"	40	40'	"	35(クラックせず)
No. 2-9	50°C/hr	1.200	30'	1'50"	800	50'	30'	5
No. 2-10	"	1.200	30'	4'10"	600	50'	"	4
No. 2-11	"	1.200	30'	7'45"	400	50'	"	3
No. 2-12	"	1.200	30'	17'	200	50'	"	2
No. 2-7	100°C/hr	816	30'	8'	300	20'	"	35(クラックせず)
No. 2-8	"	816	30'	14'	200	30'	"	35(")
No. 2-3	"	816	30'	30'	100	50'	"	2
No. 1-12	"	816	2hr	1hr30'	40	40'	2hr	2

一方シャモット質のレキュペレータ・チューブについてスポーリングテストを行なつた結果は表2のとおりでチューブを1200°Cに加熱したものをお800°C, 600°C, 400°C, 200°Cの各温度に冷却することをくりかえした結果を示している(テストマークNo. 2-9, 2-10, 2-11, 2-12)。これによるとショモット質チューブはスポーリ

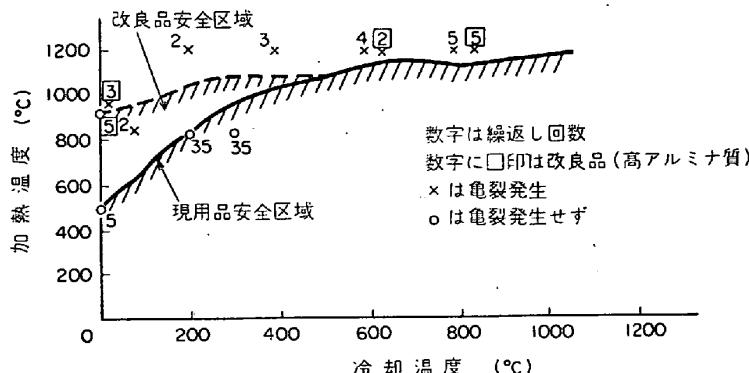
図4 チューブのスポーリングに対する許容温度範囲

ングには弱いことがわかる。図4は高アルミナ質の改良品のスポーリングテスト結果も一緒に図示したものである。これをみると改良品も加熱温度を1100°C以上にすると、スポーリングに対する抵抗力は在来品と同じである。またスポーリングを避けるためには加熱温度を高くすれば冷却温度も高くしなければならないことがわかる。

図4からわかるようにレキュペレータ・チューブのスポーリングを防ぐには、チューブの加熱冷却のサイクルで上限温度は低く、下限温度は高くすればよい。すなはち上限は1100°C以下、下限は700°C以上でなければならない。もし上限が1200°Cになれば下限は800°Cより低くなつてはならない。各社の均熱炉の操業状況は、報告によるとレキュペレータ入口廃ガス温度はガス焚き

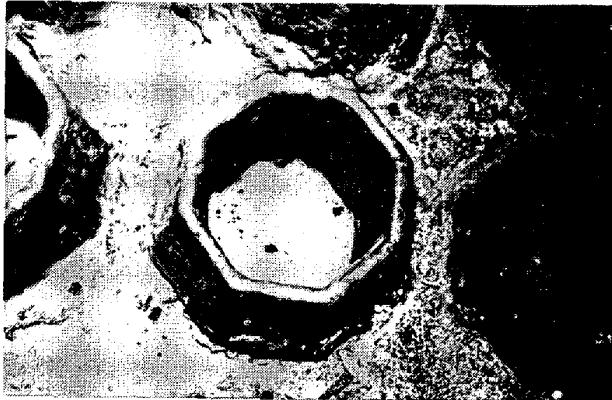
で1200°C、重油焚きで1100°Cということになつてゐる。しかしレキュペレータ室廃ガス温度が1300°Cをはるかに越えていることを示す写真1および2のような例も紹介されている。また下限温度については合金鋼の冷塊装入の際に炉温を500°C位まで低下させるのでチューブもそれに近い温度まで低下させていることが多い。図5は低合金鋼のバネ鋼の冷塊装入時の均熱炉の操業を示す。鋼塊の装入終了後約3hrは燃料を投入しないで炉壁に残留した熱のみで徐熱を行なつてゐるため、炉温は最低650°Cまで低下してゐる。レキュペレータ室入口はこの温度より少なくとも100°C低い550°C位には下がつてゐる。

写真1 スタップチューブとダストの溶融

にシールプレートにレンガの溶融したものが流れ込むともはや両者の間の自由な関係は失われ、シール部が固着するためにチューブの自由な伸縮が妨げられ、チューブに大きな応力が生じて亀裂の原因となる。この点からいつてもレキュペレータ室上部の温度が1200°C以上になることは避けねばならない。

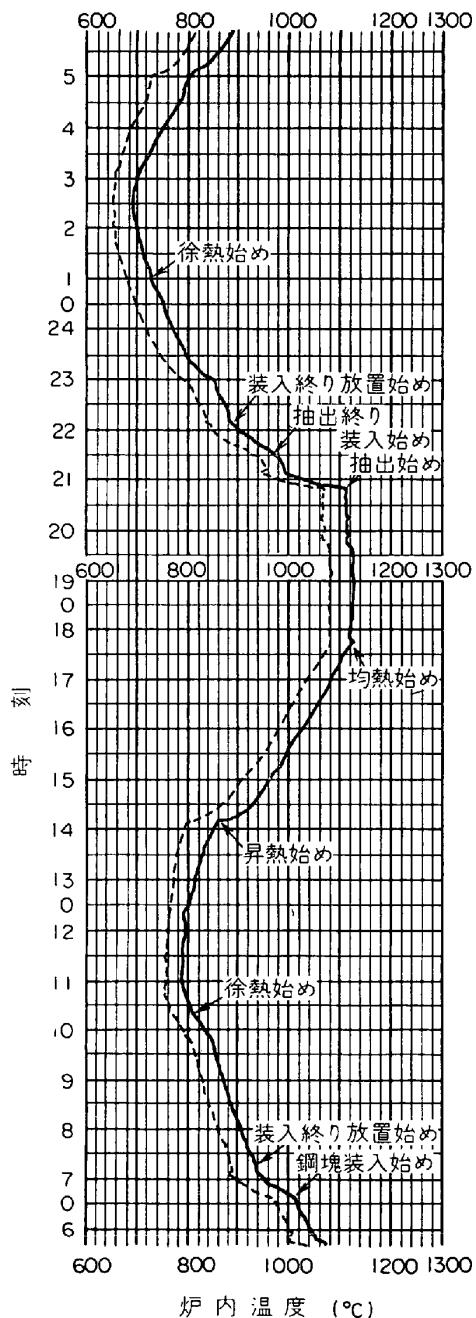
図5 バネ鋼の冷塊加熱時の均熱炉温度
(炉の両側の温度を示す)

このように現在の均熱炉の操業では、チューブがスボーリングで亀裂をおこすチャンスは実に多いといわざるをえない。なおメタリックレキュペレータをもつ均熱炉があるときは、合金鋼の冷塊はつとめてこのメタリックレキュペレータの均熱炉に装入するようにし、タイルレキュペレータの均熱炉にはなるべく熱塊装入をするようすべきである。

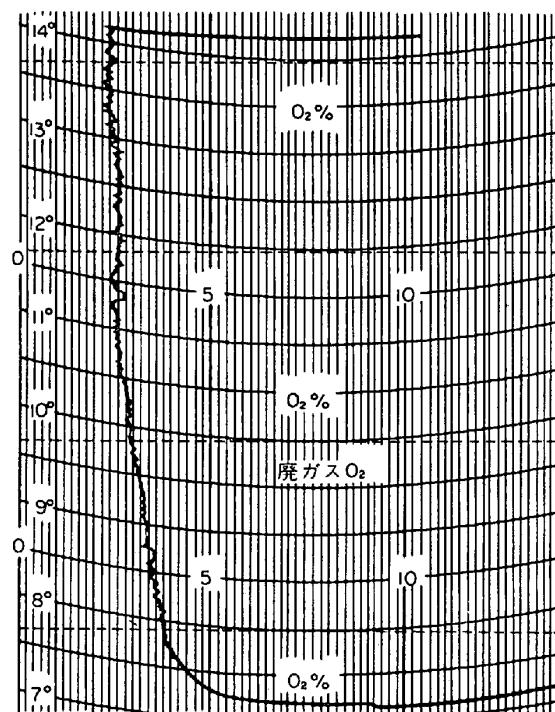
熱経済技術部会に提出された資料によると、各社均熱炉の空気比はBb社が1.15、Cg社が1.17にしておるほかは全部1.2と1.4の間にある。被熱材料の酸化量が少ない普通の加熱炉では、空気比をガス燃焼では1.15、重油燃焼では1.17にとつて完全燃焼している。しかし均熱炉では被熱材のほとんど全表面が装入後ただちに高温燃焼ガスにさらされ、早く高温度になつて厚いスケールができる。このような状態では、被熱材の酸化による酸素の消費も無視できない。図6は重油焚き均熱炉で空気比1.4のときの廃ガス中の酸素量の変化を示す。加熱のはじめで鋼塊表面の酸化があまり起こつていないときは、廃ガス中の酸素量は5%以上あり、これは次の計算式による計算値5.8%に近い。

鋼塊表面の温度が高くなり、酸化が活発になるにつれ、廃ガス中の酸素量は減少し、約2.5(1)%になつてくる。すなわち鋼塊の表面酸化によつて2~3%の酸素が消費される。

図6 鋼塊装入から抽出までの廃ガス中の酸素%の変化

いま、混合ガス燃焼時の理論空気量を1.3 Nm^3/Nm^3 、理論燃焼ガス量を $2.0\text{Nm}^3/\text{Nm}^3$ とすると、理論燃焼に近いところでは空気比0.1の変動に対して廃ガス中の酸素の変動は、重油で約1.8%，混合ガスで約1.2%である。ゆえに鋼塊酸化による酸素の減少を2.5%とすれば、これと見合う空気比は重油燃焼では0.14、混合ガス燃焼では0.2となり、この分だけを普通の空気比に加算してやらねばならない。そうしないと不完全燃焼ガスがレキュペレータ・チューブに流れ、そこでアフタバーニングを起こすおそれがある。ゆえに適当な空気比として重油焚き、ガス焚きともに1.3以上をとらねばならない。

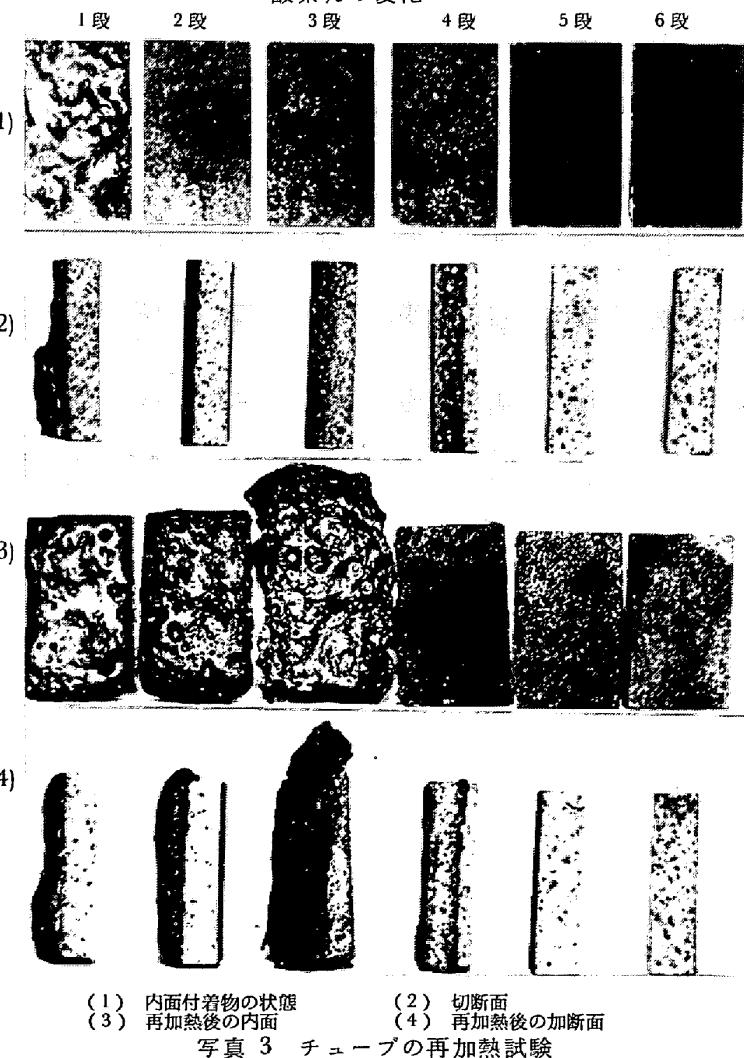
発熱剤を用いたホットトップの鋼塊を均熱炉で加熱すると、発熱剤のアルカリダストが廃ガスにのつて運ばれレキュペレータ・チューブまで行き、その内面に付着してチューブ内質に滲透しネフェライト結晶を生じ、変質層を作る。この変質層は膨張率が大きくチューブ破壊の原因となるといわれている。すなわち写真3の(2)に示すように使用後のチューブの断面をみると写真の左端に示す上方の第1段チューブは内面

写真3 チューブの再加熱試験

にスラッグとの反応層はあるが、それだけにとどまつてチューブ内質は変質していない。しかし2, 3および4段チューブは内質が前述の変質層となつておる、特に3段チューブが著しい。これらの試料を1200°Cで2hr再加熱すると(3)および(4)のようになり、内質が変質した2, 3および4段チューブは膨張して変形している。すなわち2段チューブは表面で、3段チューブは大部分が著しく膨張して変形が大である。4段チューブは内質中央部が膨張してサンドイッチ状の変形をしている。しかしながらチューブの2, 3および4段がこの試験温度のように1200°Cになるためには、レキュベレータ入口廃ガス温度が1300°C以上になるか、あるいはアフタバーニングがチューブ内で起こるか、いずれかの場合であり、いずれも操業の注意によつて避けられる事がらである。ゆえにホットトップ発熱剤はチューブ損傷の直接の原因にはならない。操業を注意すればその被害はまぬがれうる。熟経済技術部会の報告中にも発熱剤の影響はないとしているものもあり、又ホットトップ発熱剤がチューブ耐用命数に直接関係のないことをアンケートの結果示している。

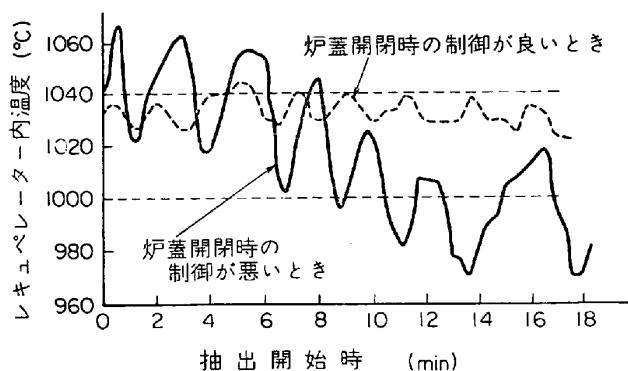
これらのシーケンスコントロールは、炉蓋開閉の際、炉内で燃料のアフタバーニングや爆発的燃焼の起こるのを防止するためであるが、そのためには燃料と空気の通入遮断装置がシーケンスコントロールの指令どおりに正確に動作することを前提としている。インターロックのしないA型、B型ではこの前提は必須である。しかしこの燃料と空気の遮断装置は必ずしも正確に動作していない例を図7に示す。このような場合に冷塊装入を行なつて炉温を下げたときに起こりうるアクシデントとして写真4に示すようなチューブ内のガス爆発によるチューブの崩壊がある。燃料と空気の遮断装置は日常の保守点検

図7 炉蓋開閉と換熱器温度

を厳重にしてその動作を正確に行なわせることが肝要である。同時にシーケンスコントロール装置としてはインターロッキング機構をもつC型が最も望ましいものである。

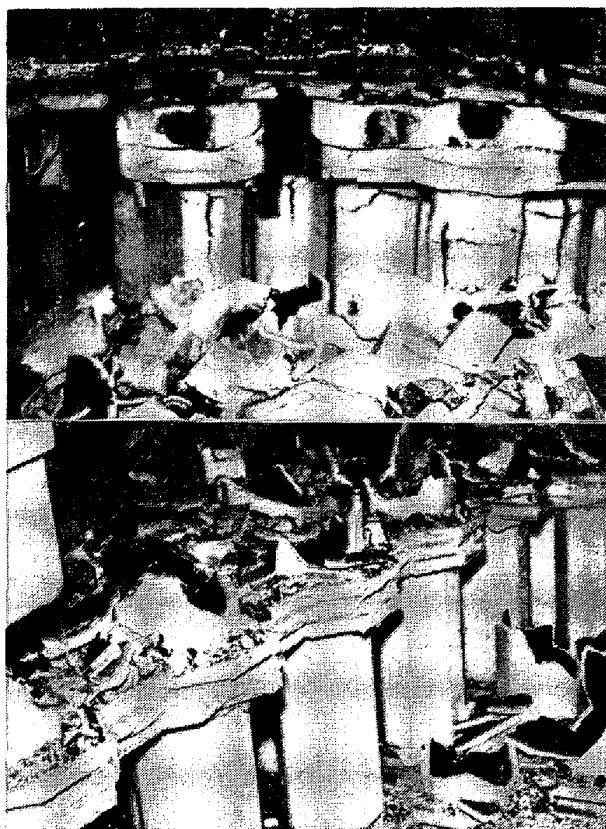
写真4 ガス爆発によるチューブの崩壊
