## (21) 焼結層内のカーボン燃焼について

(焼結作業におけるカーボン燃焼の影響—I)

八幡製鐵所戸畠製造所

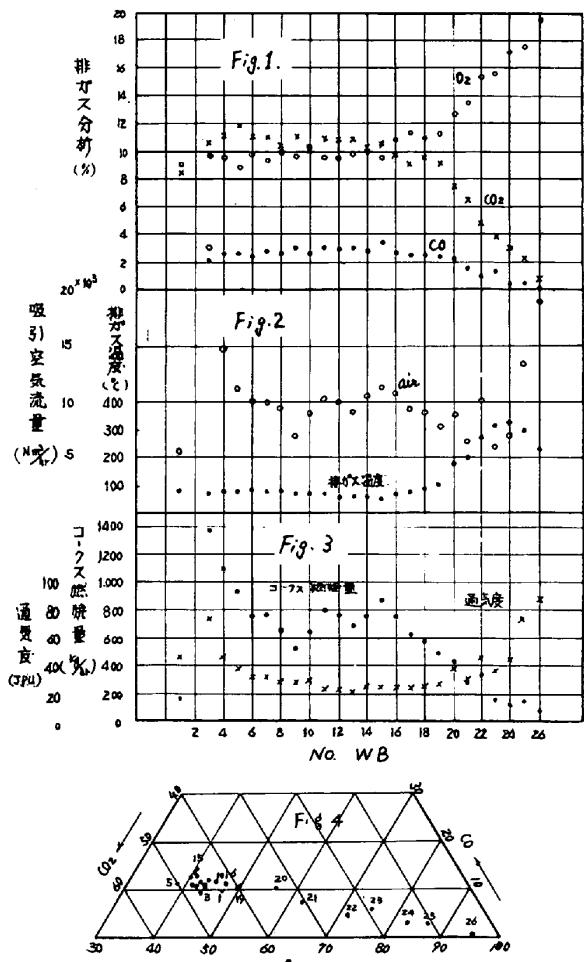
算出したコーカス燃焼量をFig.1～3に示した。同図から判るようになんか以前のCO<sub>2</sub>、COおよびO<sub>2</sub>はほぼ安定して順調なコーカスの燃焼状況を示しているが、この点を境としてCO<sub>2</sub>、COは減少し、O<sub>2</sub>は上昇を始めている。即ちここでflame frontがグレート面に到達していることを示す。その理由としては次のことが言えよう。

(1) flame frontがグレート面に達する点は、コーカスの燃焼と共に拡大する赤熱層の幅が最大となるが、Fig.4に示す如く通気度の最低点がこの位置に一致している。

(2) 赤熱層の幅の広い所はコーカス燃焼が多いと推察されFig.3のコーカス燃焼量最大点と一致している。

しかしコーカスの燃焼は未だ完了しているのではない。空気中で燃料として通常使用しているように不活性なコーカスを用いて焼結する時、上層部で発生する熱の伝達速度と燃料の燃焼速度は等しいから、燃料の燃焼が完了する際は上層からの熱の蓄積と燃焼による発熱によつて最大の熱量を伴うことになり、燃焼完了時には排ガスの温度は最高となる。故にFig.3に示される結果では焼結の完了は排ガス温度の最高となるNo.24WBに相当する。

処でこれらガス組成を三元系状態図 (Fig.4に示す) でみると、ベッド内で順調なコーカス燃焼を維持する間はほぼ一定のガス組成を示すが、flame frontがグレート面に達して以降は著しく酸素濃度を増し、O<sub>2</sub> ≈ 8.3% (No.24WB) で焼結を完了している。なお、特異点として、焼結完了後もCO及びCO<sub>2</sub>を含有しておりCO/CO+CO<sub>2</sub>が殆ど一定に維持されているが、これは残留O<sub>2</sub>と残熱による酸化であろうと考えられる。

又、コーカスの燃焼量から各WBの焼結進行速度を算出すれば、No.1～6WBの間で  $60mm/min$  から  $30mm/min$ まで低下し、以降ほぼ  $30mm/min$  で安定、No.17WB後は  $30mm/min$  から0まで低下している。一方コーカス燃焼に対する空気過剰率は1.3～1.4であり、これらが表層高温部の急冷を促進し、表層の強度・製品歩留の低下及び残留O<sub>2</sub>、FeOの上昇をもたらす原因であろうと推察される。
