## 技 術 資 料

## 鋼材破面の電顕検査法\*

木村 君 男\*\*・坂 本 昭\*\*

## Electron Fractography of Steels

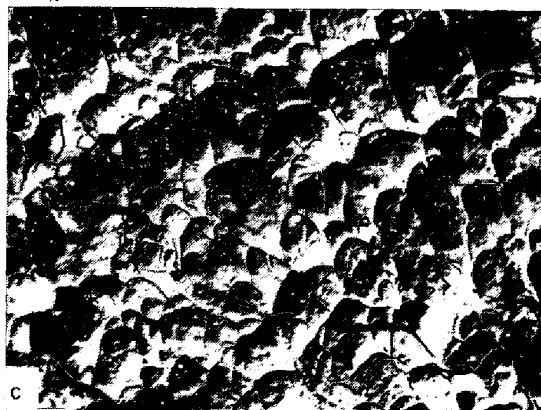
写真1 Micro-void coalescence による破面形態。

(a) Normal rupture (0.3C-5.5W-2.5Cr 鋼) ×3000 (3/4)  
(b) Shear rupture (SCM3) ×4500 (3/4)  
(c) Tearing (SUS29) ×2000 (3/4)

は cup (平坦部) の中心部, shear rupture は cone (剪断部), cup の周辺部は tearing にそれぞれ相当する。実例を写真1に示す(後出の写真は走査型電顕の断わりのないかぎりレプリカ写真である)。dimple の大きさは micro-void 発生点の分散状況および塑性に依存すると考えられている。micro-void 発生点が多ければおのおの micro-void の合体時に void の成長はお互に制限され, dimple の深さは比較的浅い。これに反して大きな結晶の単一相合金や純金属では一般に破壊の核発生点は少ないので micro-void は成長し, 大きな dimple が形成される。写真2に S35C と SUS 27 の dimple pattern を比較して示す。

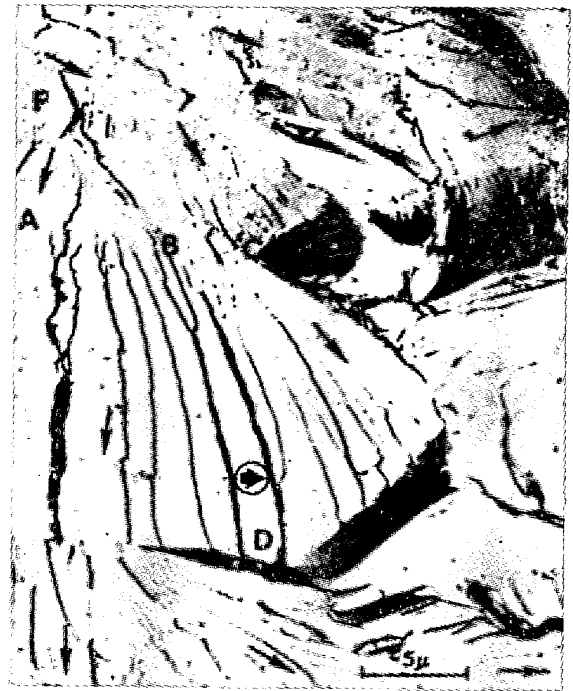
ABC: 粒界, F: tongue, 矢印: クラック伝播方向  
写真5の 低炭素鋼の 78°K における衝撃試験破面。

劈開破面にはさらに tongue と称される舌状の凹凸が認められる。tongue は伝播クラックの先端に塑性変形

写真4～6に劈開破面の実例を示す。

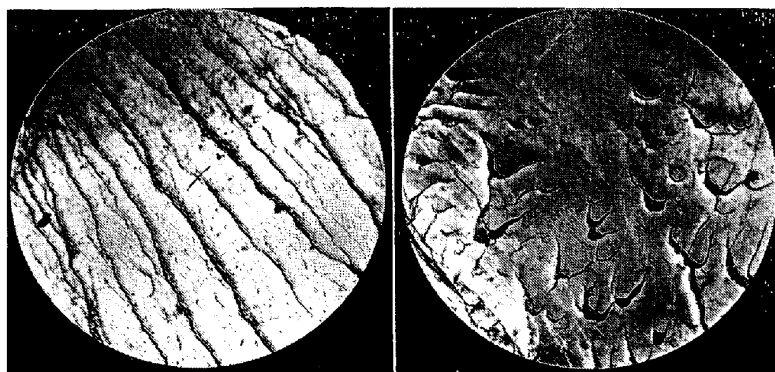
(a) River pattern

(b) Tongue

写真 6 S35C 過熱材の常温における衝撃破面。  
×3000 (4/5)

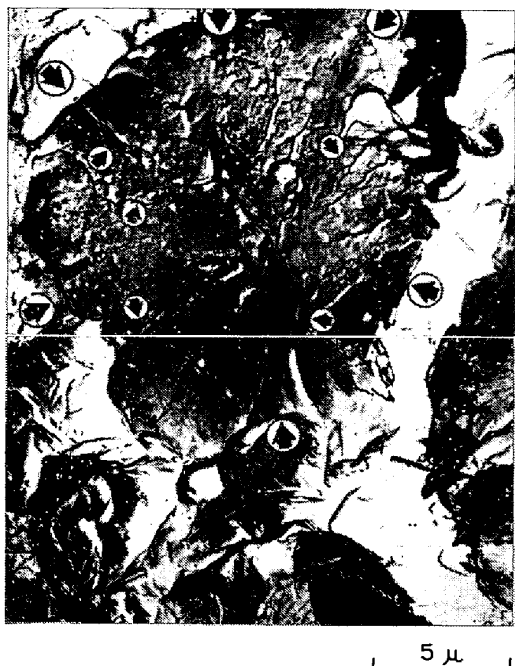
写真8 擬劈開破面にみられる river pattern, 410 ステンレス鋼, 常温で破壊<sup>13)</sup>.  
大きい矢印は擬劈開の境界を示し, 小さい矢印は破面中央部から発達している river pattern を示す.

写真7～10に擬劈開破面の実例を示す。

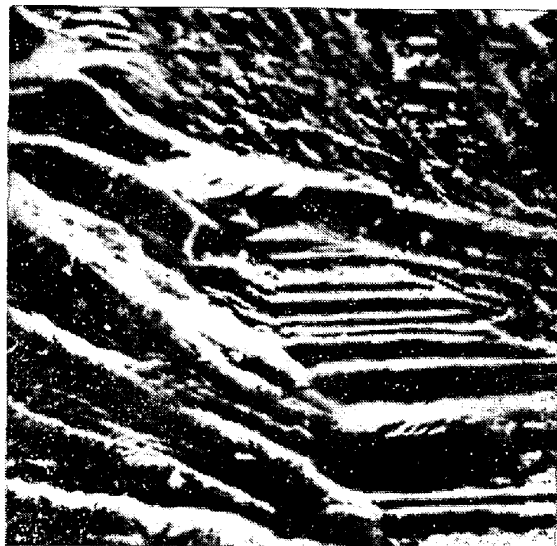
走査型電顕, ×1000 (3/4)  
写真11 疲労破壊の発生域の破面形態.  
(Al合金 2017-T4, 回転曲げ, 切欠丸棒)

疲労クラック発生機構には作動する繰り系の繰り返し逆転に起因する繰り面の破壊が関与していると考えられている<sup>14)</sup>。疲労クラック発生域の典型的なマイクロ形態を Al 合金の例であるが写真 11 に示す、しかし、材料環境条件、応力水準などにより、このような形態が常に認められるとはいえない。

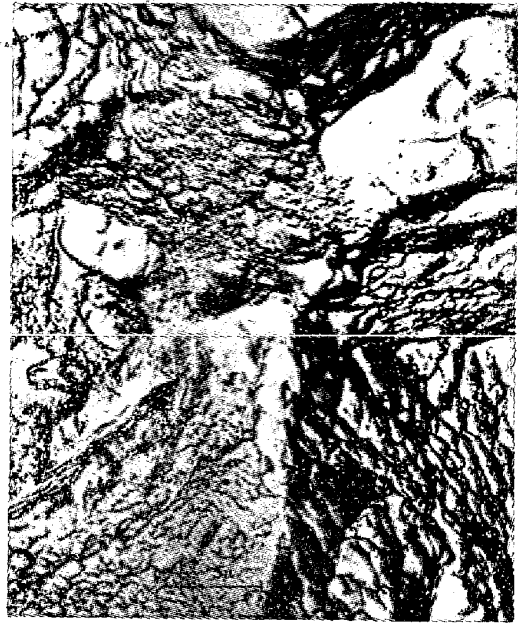
写真20 Micro-void coalescence による粒界破壊<sup>13)</sup>  
(Al 合金). ×2000 (5/7)

micro-void coalescence による粒界破壊の一例を写真20, 21 に示す. 写真20 は Al 合金にみられる delamination fracture であり, 粒界に沿った2次相粒子の depletion に起因するものである<sup>4)</sup>. さらにこの形式の粒界破壊としては, 高温クリープによる空孔の拡散により void が粒界に形成する場合にみられる.

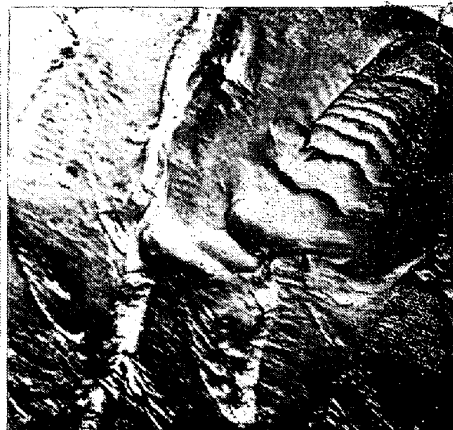
写真19 Tire truck あるいは caterpillar pattern と称される形態 (2017-T6, 回転曲げ). ×3000 (3/4)

疲労破面の特徴的形態として、前述の striation 以外にも、tire track<sup>5)</sup>, caterpillar<sup>25)26)</sup>, spine<sup>25)26)</sup> などの pattern が現われる。これらの形態を Al 合金の例ではあるが写真 19 に示す。

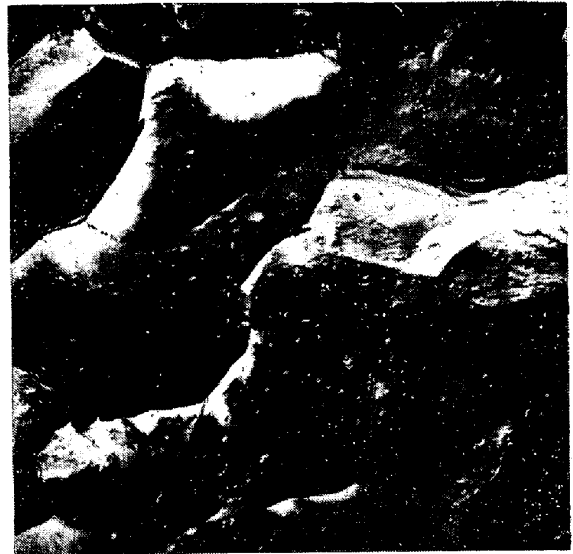
写真23 Al合金(7075-T6)の応力腐食割れ破面。

写真22, 23 は micro-void coalescence によらない脆性的粒界破壊の例である. 写真22 は超高抗張力鋼の粒界破壊の一例である.

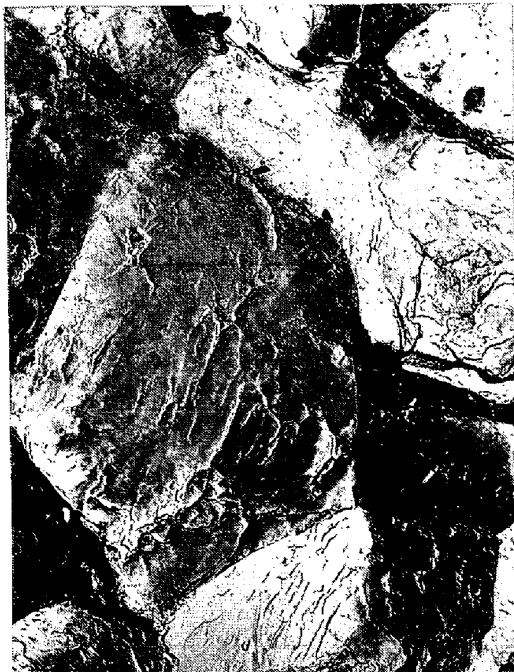
写真22 超高抗張力鋼の水素脆化による遅れ破壊の破面<sup>29)</sup>。

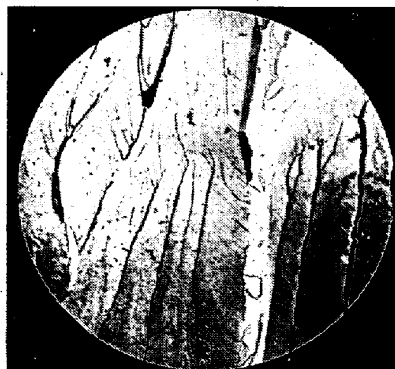
写真28 S35C, 焼なまし, ( $\sigma_B=55 \text{ kg/mm}^2$ ,  $\delta=19\%$ , 引張方向は圧延方向に直角) 劈開破壊 (a) と dimple pattern (b) の混在.

写真24～30に引張破面の平坦部のミクロ形態を示す。

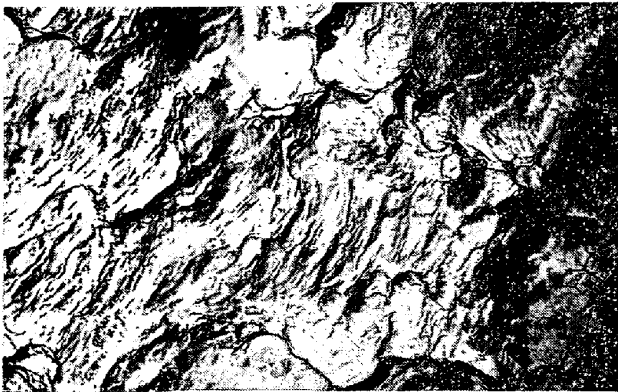
写真35 SF 50, 回転曲げ平滑丸棒 ( $\sigma = 38.0$  kg/mm<sup>2</sup>,  $N = 1.5 \times 10^5$ ) の疲労破面.

写真 35~43 に実用鋼材の疲労破面のミクロ形態を示す。

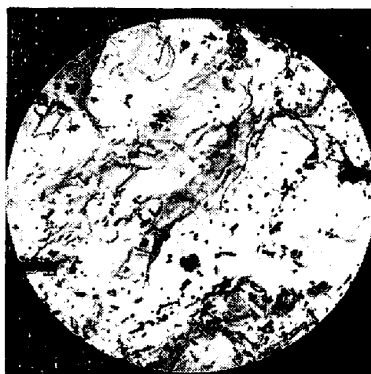
(a)  $\sigma_{\max} = 92 \text{ kg/mm}^2$   
 $N = 2.3 \times 10^2$

(b)  $\sigma_{\max} = 43 \text{ kg/mm}^2$   
 $N = 2.5 \times 10^4$

写真40 SUS 50 片振引張り切欠丸棒の疲労破面.  $\times 3000$  (4/5)

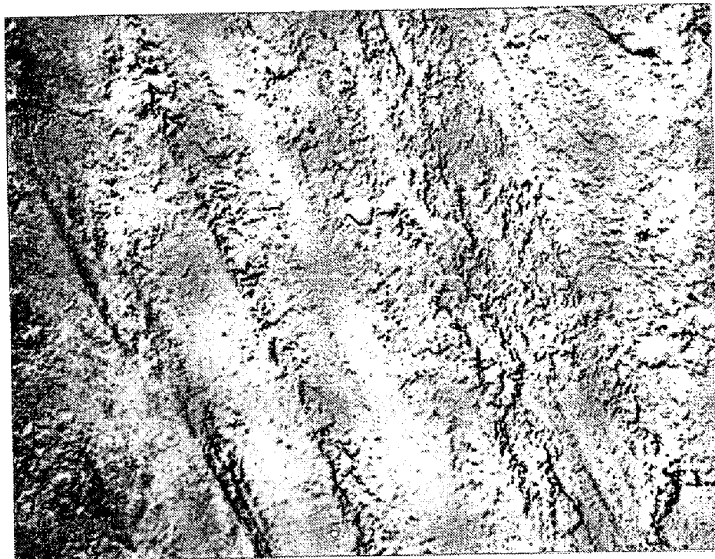
写真48 使用中に破壊した超高抗張力鋼部品の破面  
(A. PHILLIPS and G. V. BENNETT<sup>1)</sup>による). 縮尺 (3/4)

写真 48 の部品の場合、破壊の起点部はマクロ破面形態から明らかであるが、破壊形式は光学顕微鏡観察によっても明らかにされなかつた。電子顕微鏡観察により、マクロ破面で認められる扇形域の先端部は前オーステナイト粒界破壊で、残りの扇形域には疲労の striation が認められた。この扇状域のミクロ形態の変化より、クラック発生は水素脆化によるものであり、伝播は疲労によることがわかつた。
