## 分塊ロール破面観察による折損因子の解析\*

# Analysis of the Factors Affecting the Fracture of the Slab Mill Roll by Electron Fractography

Fracture surfaces of the rolls have been examined with an electron microscope in relation to the size of cracks and bending stress at breakage, in order to have a technical aspect for the development of materials for slab mill roll. The results obtained are as follows:

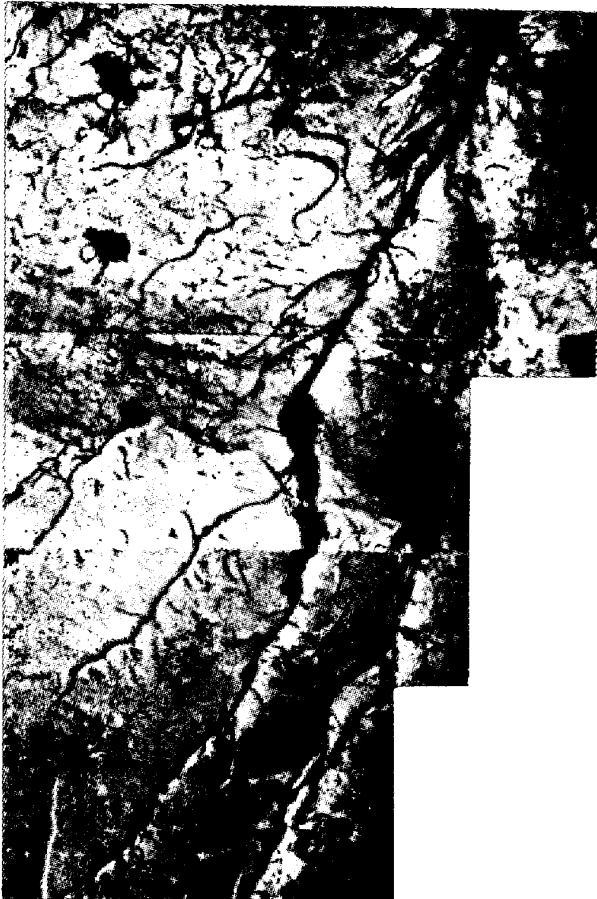
Photo. 10. Fatigue and brittle fracture surfaces in the back up roll PD 18. Sampling positions No 3 and No 5 as shown in Photo. 4.

観察結果を、Photo. 10 に示す。Photo. 10 (a) は、欠陥近傍の様子の一例で、striation が優先しており、この部分の破壊が、鑄造欠陥を起点とした、疲れき裂の伝播によつて、進行したものであることが確認された。

(a) : Sampling position No 3, showing striation.  $\times 5000$  (3/4)  
 (b) : Sampling position No 5, showing river pattern.  $\times 5000$  (3/4)

マクロ的に見て靱性破面の様子を, Photo. 10 に示す. この部分には, 典型的な river pattern が発達しており, 疲れによるき裂と, 劈開による破壊がそれぞれ独立に発達したものと考えられた.
