レーザーによる Ni-Cr-Mo-B 合金の  
表面改質組織および耐摩耗性改善

Effect of Laser Surface Modification on the Microstructure and the Wear  
Properties of Ni-Cr-Mo-B Alloy

Tetsuo SOSHIRODA and Tsuyoshi INOUE

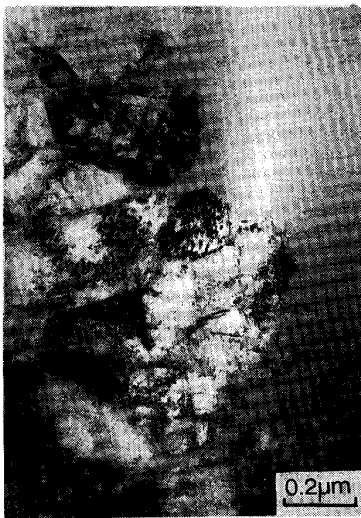
Photo. 4. Microstructure of laser treated layer after wear test (Test B).

摩耗試験後の組織観察はテスト B の試験材料を用いて行った。Photo. 4 にはレーザー処理材の摩耗試験後の組織写真を示した。同図から、アモルファス相は試験後も残存していること、結晶質相には転位が多量に導入されていることがわかる。また二つの相の境界が複雑な形に変化していることがわかる。これは、アモルファス相による応力緩和の結果であると考えられるが、この点については後で考察する。

まず Photo. 4 に示した試験後の組織を Photo. 3 の試験前のものと比較すると、摩耗試験によって、結晶質相にはかなり高密度の転位が導入されていることがわかる。一方アモルファス相にはまったく変化がみられないが、これはアモルファス相が全く変形していないことを示すものではなく、変形しても組織変化が起これないためと考えられる。このことは、結晶質相とアモルファス相の相界面の形状変化からも推測できる。両相の境界は試験前には比較的平坦であるのに対し、試験後には非常に複雑な形状になっている。摩耗試験前の相界面は、結晶質 f.c.c. 相の凝固が進行している途中の状態から過冷され、残存した液相がアモルファス相として凝固したものと考えられるので、凝固時の固液界面がそのまま保存されている状態と考えられる。従って界面の形状はある程度平坦であると考えられ、Photo. 4 に示したような不規則な界面形状は摩耗試験による変形に起因すると考えられる。このような界面の形状となった原因は次のように考えられる。まず、摩耗時に付与される応力によって結晶内部に転位が発生し、その転位がすべり面にそって移動して結晶とアモルファスの界面近傍に到達するが、界面近傍で堆積せずにアモルファス相界面に抜けていく。その結果として両者の界面に凹凸を生じているのであろう。もしも結晶質内部の転位が界面近傍に堆積してアモルファス相との界面に抜けることができなければ、界面近傍の結晶質内部には転位の集積が観察されなければならないがそのような現象が観察されなかったことも、このことを裏付けていると考えられる。ところで、アモルファス相においては転位による変形ではなく粘性流動による変形を起こすと言われている<sup>15)</sup>。従って 2 相の界面において変形機構が変化していると考えられるが、上記の観察結果は 2 相の界面で変形が連続的に起きていることを示しており、変形機構の変化は変形の障害

とはなっていない。一方アモルファス相は加工硬化せずその塑性変形能は非常に大きいことが知られている<sup>16)</sup>。従って塑性変形の一部分をアモルファス相が受け持った場合には結晶質のみの場合よりも大きな変形能を持つことが考えられる。つまりアモルファス相が結晶質相と混在している場合には、結晶質内部に発生した転位がアモルファス相に吸収され、加工硬化や歪みの集中によるクラックの発生を阻止していると考えられる。またアモルファス相は結晶構造に起因する特定のすべり面をもたないため、隣接する結晶の特定のすべり面から多量の転位が流れ込んでもその応力は 1 か所に集中せず、分散してしまうためにアモルファス相内部に歪みが分散されるかたちになっていると考えられる。

以上述べてきたことから、レーザー処理によって耐摩耗性が向上する機構としては、結晶質相の内部で発生し界面まで移動してきた転位による歪みがアモルファス相に分散されてしまうために転位の集積による応力集中がおこりにくく、界面でのクラック発生がおさえられること、また同様な理由によって結晶質内部での加工硬化速度が低くおさえられるため、結晶質内部でのクラック発生もおさえられること、またアモルファス相自体の塑性変形能が大きく、アモルファス相が変形を吸収してクラックを発生しにくくしていることが考えられる。

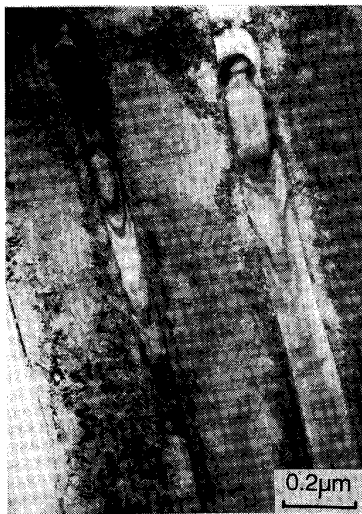
Photo. 5. Microstructure of laser non-treated sample after wear test (Test B).

Photo. 5 にはレーザー未処理の材料における摩耗試験後の組織を示した。やはりこの場合においても多量の

転位が導入されているのが観察されるが、板状のほう素化合物相には転位はあまり導入されておらず、そのためにその周囲の f.c.c. 相においては、化合物相との境界近傍に転位が集積していることがわかる。

一方、比較材として用いたレーザー未処理材の試験後の組織についても検討を行った。Photo. 5 からわかるようにレーザー未処理材では f.c.c. 相と化合物相が混在しているために、変形が不均一になっている。たとえば f.c.c. 相中の転位は化合物との相界面に集積しており、界面に応力集中が起きていることを示している。化合物相内部には転位はほとんど観察されず、ごく限られた場所で化合物相を横切る形の変形がおきている。つまりレーザー処理材の場合と異なり、化合物相が転位をブロックするために、f.c.c. 相に発生した転位が両者の界面に堆積し、これがクラック発生を容易にしているのではないかと考えられる。このような変形は炭素鋼のパーライト組織の変形時に見られる変形組織と類似のものであり<sup>17)</sup>、同様な機構によってクラックが発生するものと考えられる。
