ボイラおよびガスタービンにおける加速酸化とその対策

三菱重工(株) 高砂研究所

原 田 良 夫

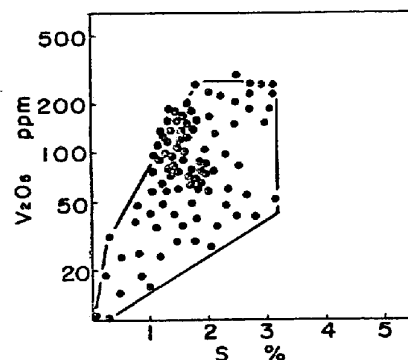
図1 ボイラ燃料中のVとS量

加速酸化に直接影響する燃料中の腐食性不純物含有量を筆者らが昭和36年から火力発電用ボイラについて調査した1例を示すと図1の通りである。この結果によると燃料中のVは1~250 ppm as  $V_2O_5$ , Sは0.1~3.2%の範囲にある。特に最近では排煙公害対策上から、低S燃料として原油が生焚きされる傾向にあるが、これにはV含有量の低いものもあり、V-attackに代表される加速酸化腐食は、かなり低減されることが予想される。しかし原油には海水(かん水)成分としてのNaClが多く含まれているので、Na-S-Clに起因する新しい加速酸化腐食が発生する可能性が頗る大きい。

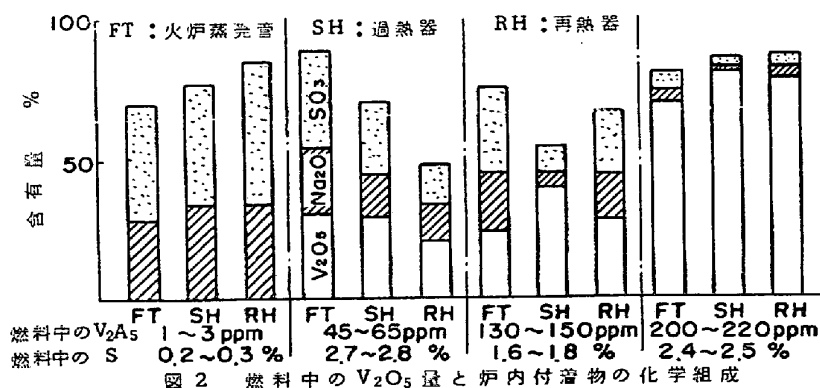
図2 燃料中の $V_2O_5$ 量と炉内付着物の化学組成

ボイラ炉内の各部に付着する油灰の化学成分は、燃料中の不純物量や被曝温度(メタル温度)によつて大きな影響を受ける。図2はVおよびS量の異なる燃料を用いたボイラの比較的温度の高い火炉蒸発管、高温過熱器、同再熱器から採取した付着物中の主要腐食性成分の割合を比較したものである。この結果から明らかのように、燃料中にVが多いほど付着物中のV量も多くなつていくとともに、付着物中に占める腐食性成分の割合が高くなつていくことがわかる。

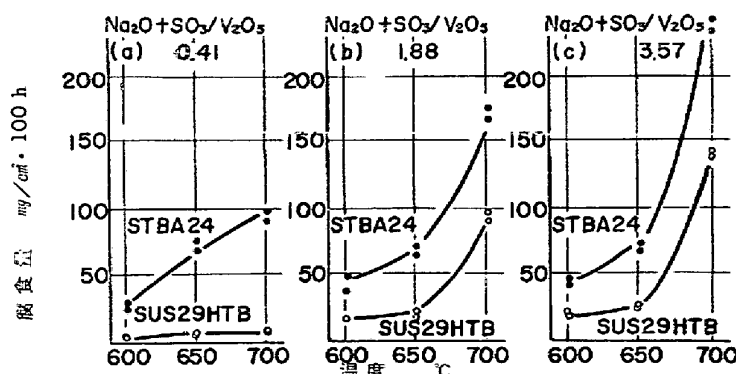
図3 炉内付着物の $Na_2O + SO_3 / V_2O_5$ モル比と腐食性

付着物の化学成分と腐食性を調査するために、炉内から採取した付着物を用いてボイラ用鋼管材料の腐食試験を実施した結果は図3に示す通りであり、V量の多い付着物よりNa-S量の多いものほど

強い腐食性を内蔵している傾向がうかがえる。
