## 破壊事故とその解析\*

——回転体と圧力容器について——

渡 辺 十 郎\*\*

Fracture and Its Analysis —— Case Studies on Rotating Mass  
and Pressure Vessels ——

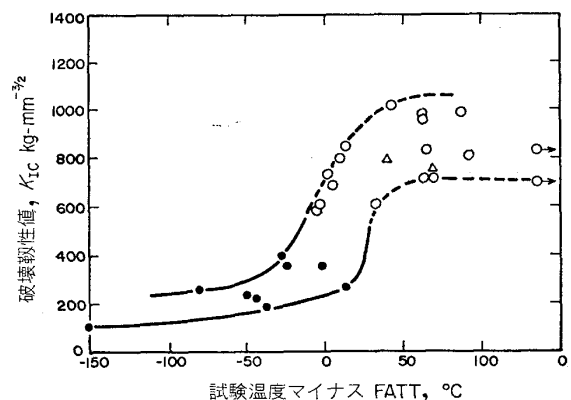
○ ● 609mmφ, 76mm 厚さ円板, Δ 609mmφ, 432mm 厚さ円板  
図 3 ノッチ付回転円板破壊試験結果を  $K_{IC}$  で整理算出した図<sup>11)</sup>

表 2 からわかるように、これらの破壊はいずれも降伏点以下の応力で発生した脆性破壊であるが、破壊原因の定量的解析を行なうために、当時溶接構造船の破壊解析に用いられ出していた線型破壊力学が適用された。中心孔を有する円板を試験片とし、中心孔表面に切欠を付し、その部分を窒化した上で回転破壊をさせることによって破壊靱性値  $K_{Ic}$  が測定された。測定値と  $Te$  の関係をプロットしたのが図 3 である<sup>11)</sup>。ここに  $Te$  とは試験温度とシャルピー V 破面遷移温度 FATT との差である。

これらの破壊靱性値や表 2 のデータから、破壊ロータの解析を行なった結果が表 3 に示されている<sup>11)</sup>。この結果によれば、破壊起点部の応力条件の決定に若干問題がある Cromby ロータ（機械的補修部の応力集中から破壊が生じたもの）を除けば、計算された限界き裂大きさと実在欠陥の大きさはかなり良く一致している。写真 5 は Arizona ロータの破壊起点となった水素白点である<sup>11)</sup>。

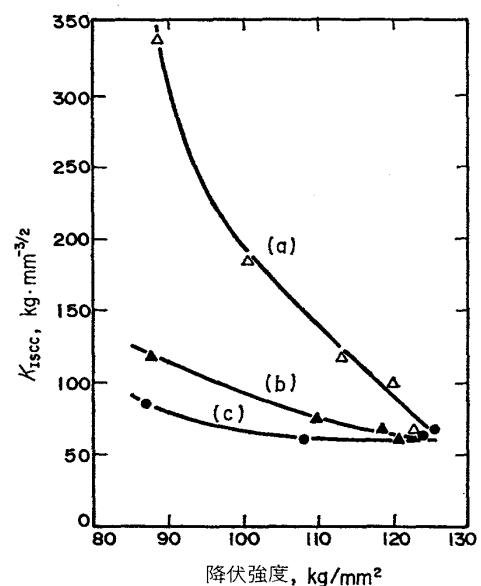
図 5 K<sub>ISCC</sub> におよぼす降伏強度および焼戻脆性の影響<sup>13)</sup>

先在き裂は、材料製造時から存在したものではなく、使用中に発生したものと判断され、何らかの腐食作用による応力腐食と考えられている。なお R. VISWANATHAN などによつて、焼戻脆化材の H<sub>2</sub>S 雰囲気中の K<sub>ISCC</sub> が顕著に低下することが報告されている<sup>13)</sup> (図 5)。

a) 高純度鋼, b) 低純度鋼 (熱処理材), c) 低純度鋼 (焼戻脆化材)
