## 鋼矢板セルの腐食挙動

新日本製鐵(株)

## 1. 緒 言

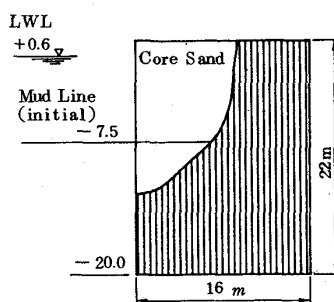
Fig. 1 Section of sheet-pile cell.

建設後 12.5 年経過した Fig. 1 に示すような実験用鋼矢板(YSP・FA)セルについて, Fig. 2 に示す南・北・西の 3 方位から, Fig. 3 のように隣り合う 2 枚の矢板を 1 組として, 合計 6 枚を深度 6 m の位置で切断して供試材とした。

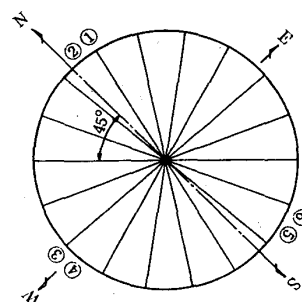
Fig. 2 Sampling location of sheet-pile.

(3) セルの波浪の高い方位では, 飛沫帯が長くなることにより, 孔食を生じるゾーン(深度方向)が増大する。
