# 転炉排ガス処理設備における3次元型インペラーの亀裂発生予防方法

Preventive Measures against Crack of Rotary Diffuser Type I.D.F. Impeller of Oxygen Converter Gas Recovery System

住友金属工業(株)鹿島製鉄所 中島達夫・栗原重幸・安彦 弘\*

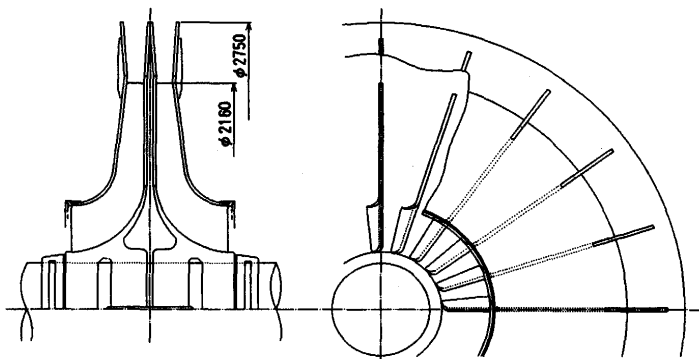
Fig.1. IDF impeller

鹿島製鉄所製鋼工場のOG設備では昭和52年より高効率でサージングの起きにくいステンレス製溶接構造の3次元型IDFインペラーを4基採用、使用してきた。しかし回転数制御による応力変動および高速回転時に起こる共振によって、側板に相次いで亀裂が発生した。

亀裂に対しては溶接補修により応急対処した。さらに、疲労が進行している側板外周部を順次更新した。これと同時に応力の緩和および固有振動数の変更を目的に形状の変更を行った。現在全数更新完了し、また同形状の新作インペラーを1基加え5基の3次元型インペラーが順調に稼働している。
